改善箇所説明図

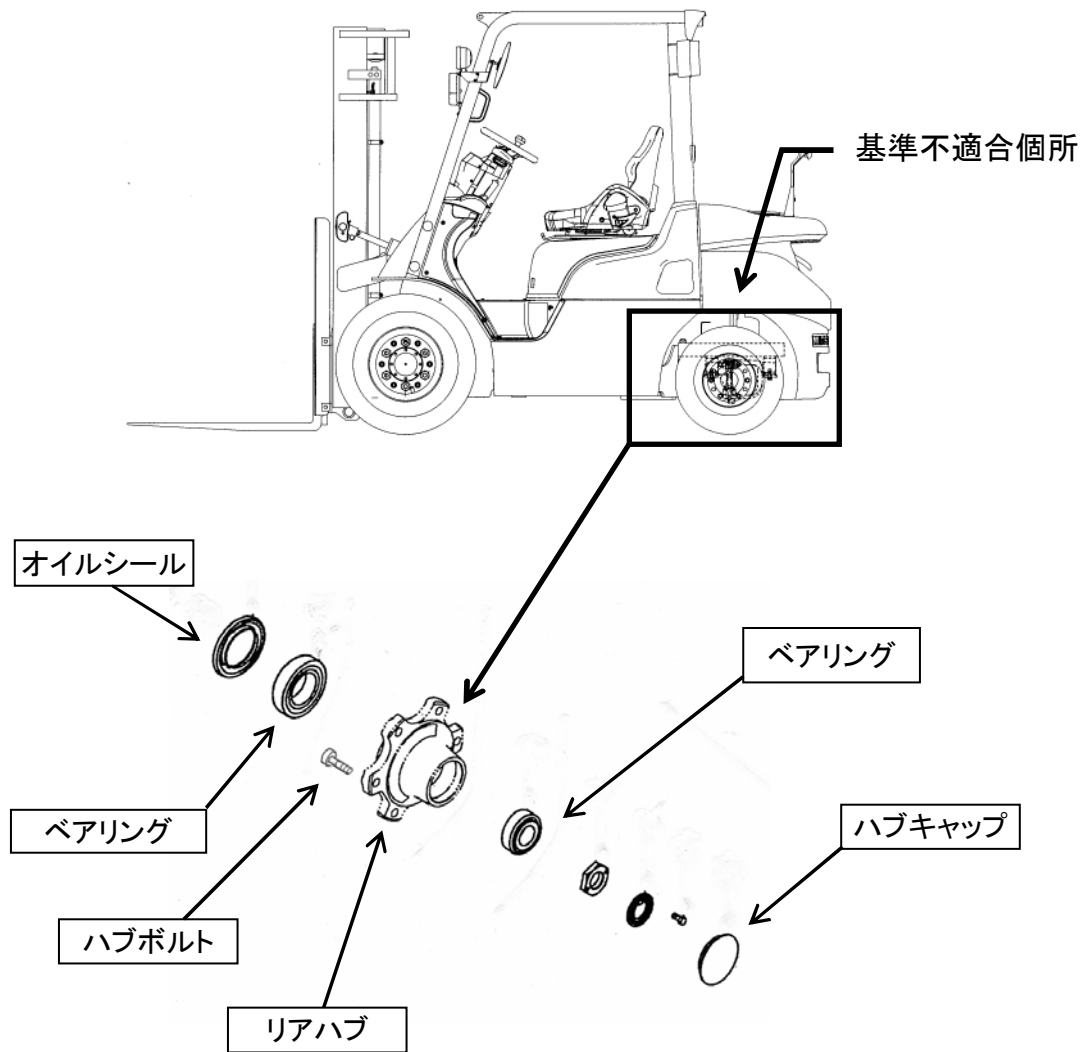
不具合発生箇所

リアハブの製造管理が不適切なため、製造工程において材料に異物が混入し、強度が不足しているものがある。そのため、そのまま使用を続けると、走行時の振動等によりハブに亀裂が生じ、最悪の場合、ハブが破断し、車輪が脱落するおそれがある。

全車両、リアハブと周辺部品を新品に交換する。

識別: 後輪ハブ背面に浮出し文字あり。
(改善前は、浮出し文字なし)
