改善箇所説明図

トラニオン式サスペンション

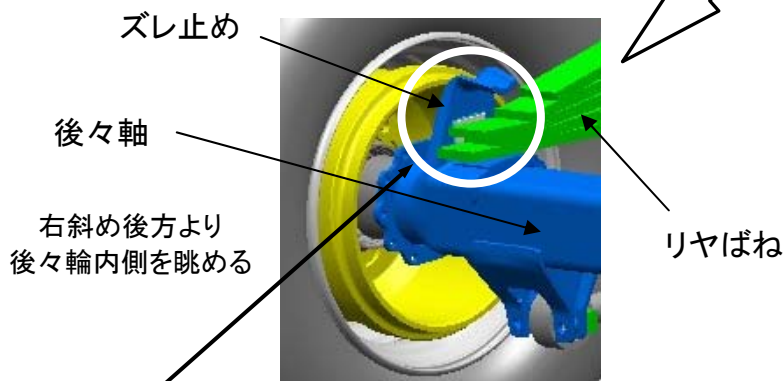
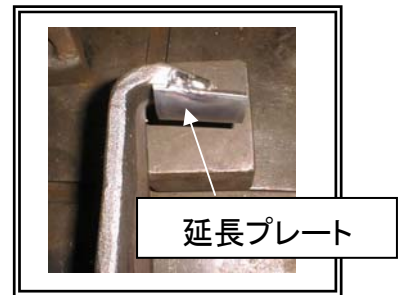
ズレ止め拡大

基準不適合発生箇所

後2軸トラックの後々軸（非駆動軸）においてリヤばねズレ止めの形状が不適切なため、高重心積載状態で急旋回を行った場合、リヤばねが当該ズレ止めから外れ、車両が傾き、最悪の場合、走行安定性が損なわれるおそれがある。

改善措置の内容

全車両、当該部を点検し、不具合品が装着されている場合には、後々軸のズレ止め上部の爪に延長プレートを追加する。
