# 改善箇所説明図

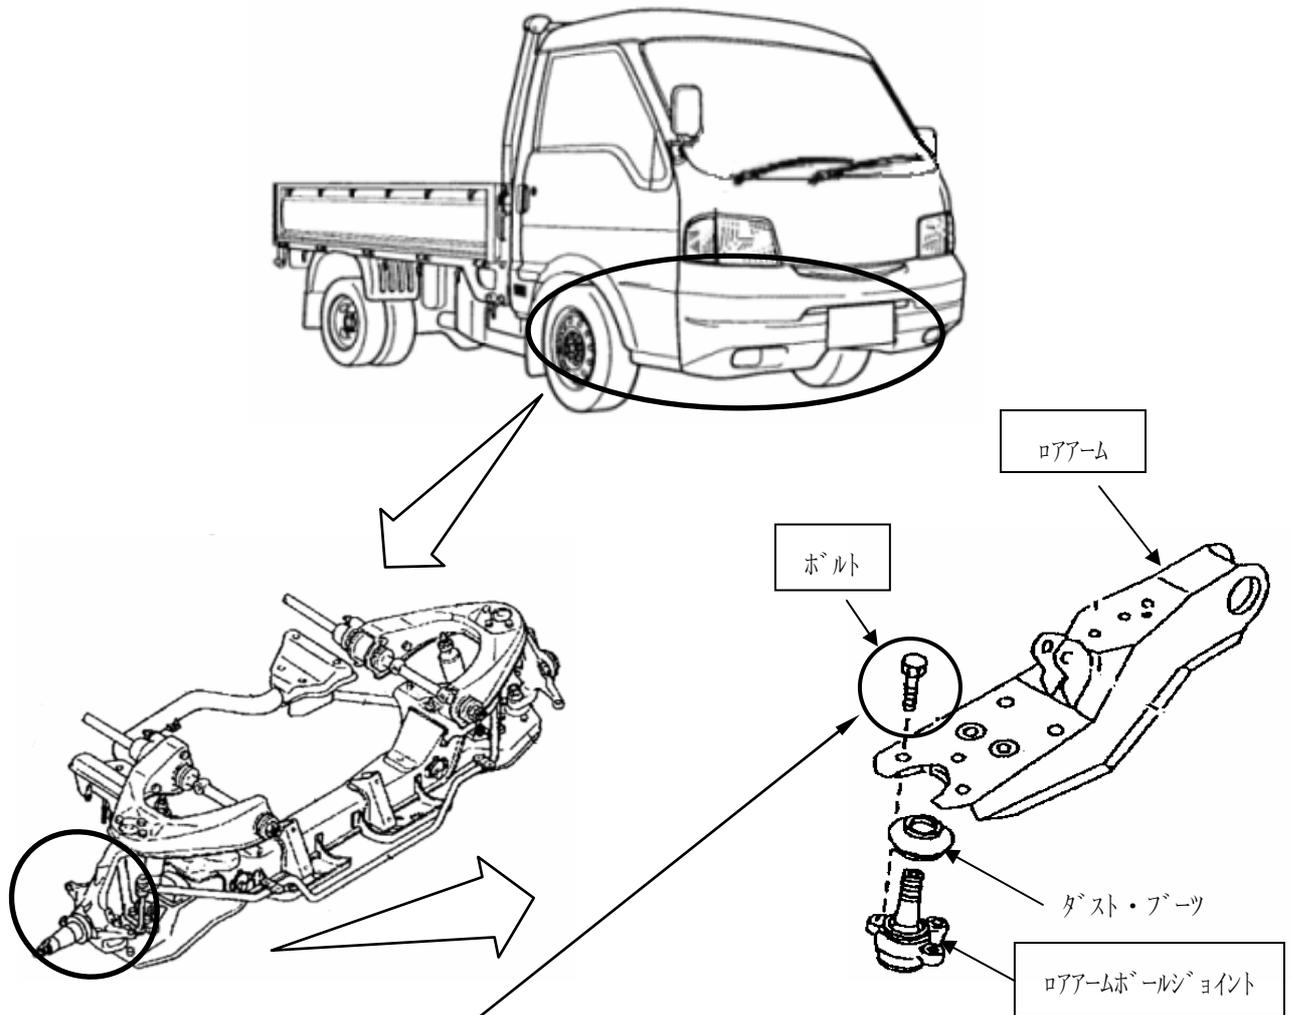
フロント・サスペンションの製造工程において、組み付け作業が不適切なため、ロアアームとロアアームボールジョイントの組み付けボルトの締め付け力が不足しているものがある。そのため、そのままの状態で使用を続けると、当該ボルトが緩み、最悪の場合、当該ボルトが折損し、走行不能となるおそれがある。

全車両、当該ボルトの締め付け状態を点検し、当該ボルトとロアアーム表面に隙がある、または、当該ボルトが脱落している場合は、ロアアームと当該ボルトを交換し、ボルトが折損している場合は併せてボールジョイントを交換する。また、当該ボルトとロアアーム表面に隙がない場合は、規定のトルクで締め付ける。

識別：運転席取付け用ブラケットの右前側ブラケットに黄色ペイントを塗布する。
