# 改善箇所説明図

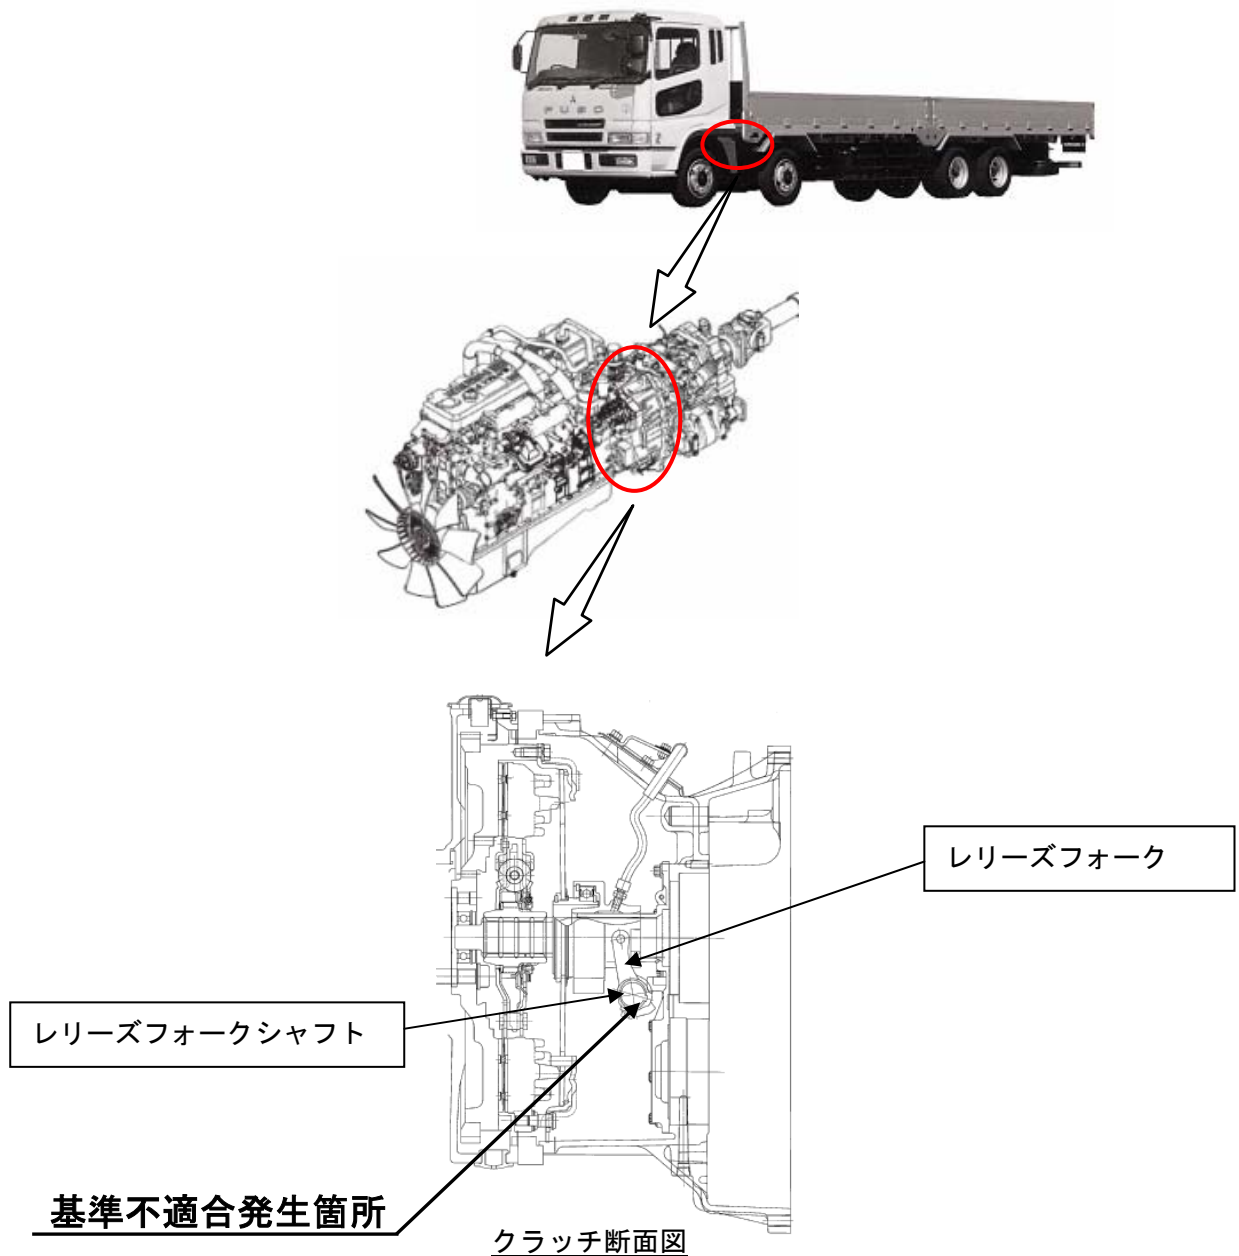
クラッチリリースフォークのキー溝の強度が不足しているため、操作荷重のばらつきにより、当該キー溝部に亀裂が発生するものがある。そのため、そのままの状態で使用を続けると、キー溝部に発生した亀裂が進行してリリースフォークが破損し、最悪の場合、走行不能となるおそれがある。

全車両、フォーク式を対策品と交換する。

注：□は交換部品を示す。
