## 改善箇所説明図

また、点検整備記録簿の該当欄に「日付、走行距離、ワークショップスタンプと担当者名、リコールキャンペーン： 外-1374、Audi A3 ドライブシャフト組み付け確認」と記入する。

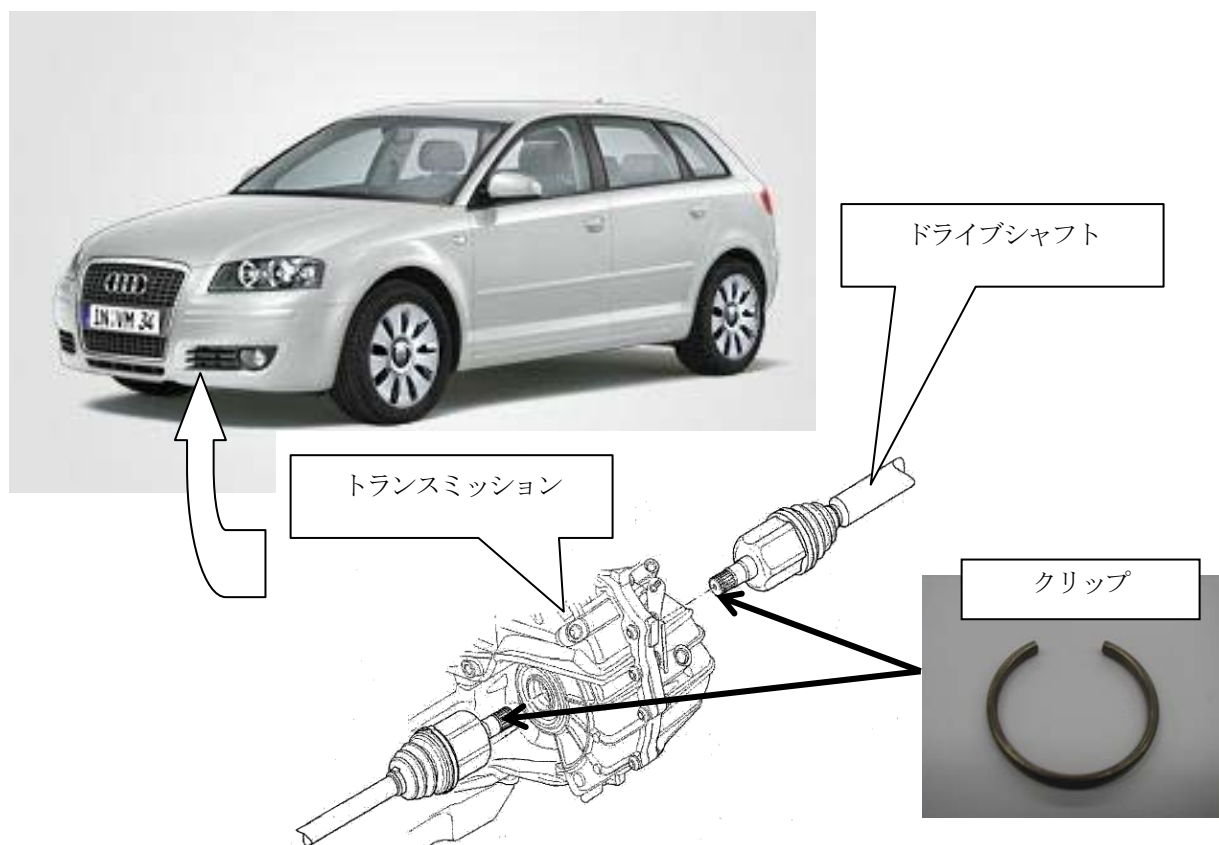
ドライブシャフトのトランスミッションへの組み付けが不適切なため、シャフトとサイドギアとの嵌合が浅く、抜け防止クリップが確実に装着されていないものがある。そのため、ハンドル操作の繰り返し等により、シャフトが徐々に抜け出し、最悪の場合、シャフトがトランスミッションから外れ、走行不能になるおそれがある。

全車両、ドライブシャフトのトランスミッションへの組み付け状態を点検し、組み付け状態が不適切なものは、クリップを交換し正規の状態に組み付ける。

識別： エンジンルーム後方の車両識別プレートの下側に、黄色で直径5mm程度のマークを塗布する。
