改善箇所説明図

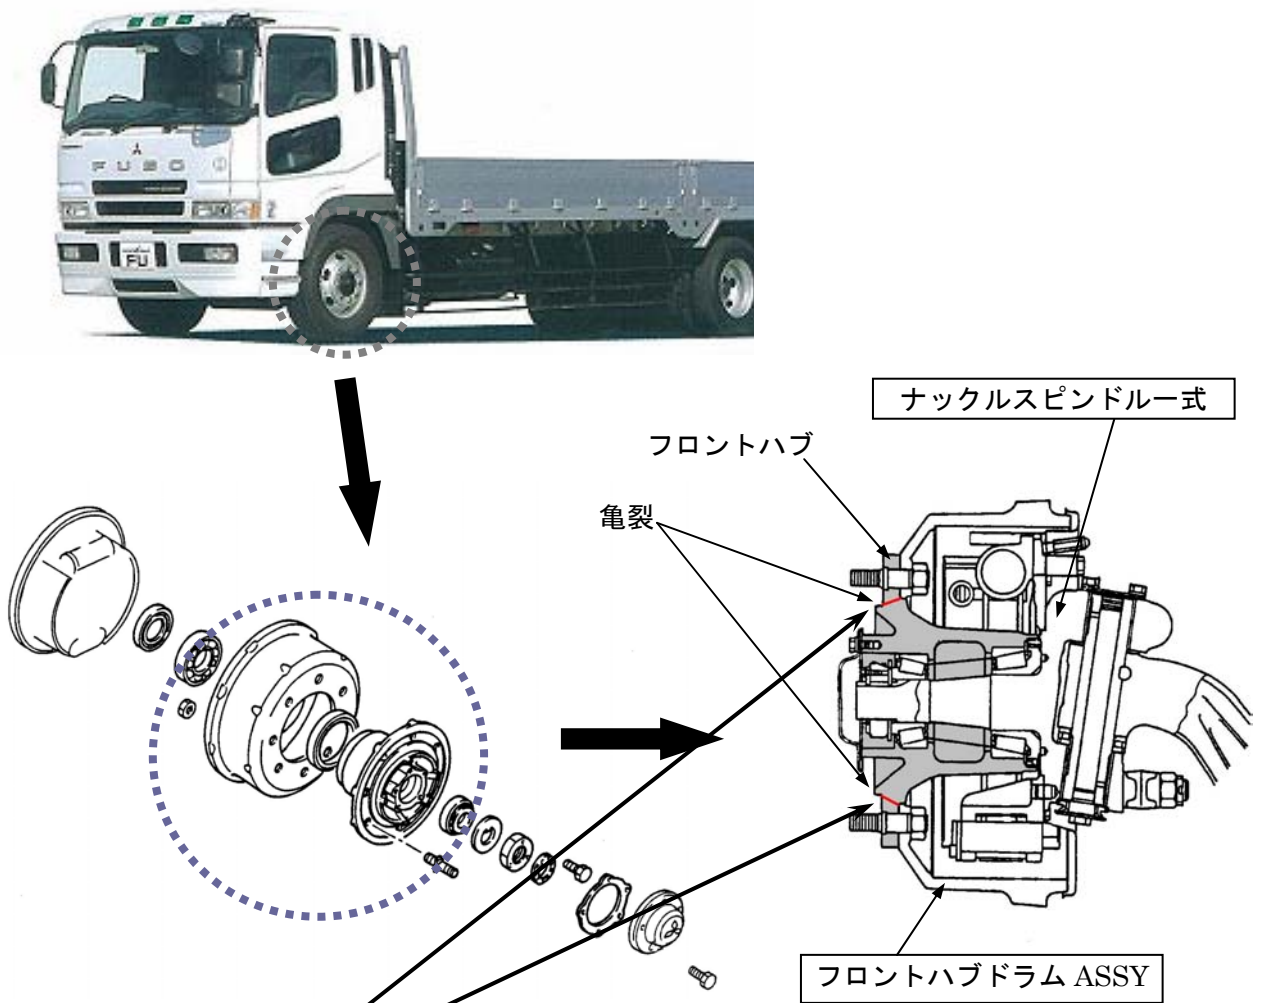
基準不適合箇所

フロントハブにおいて、ホイールナットの過大締付けトルクや過積載等の想定を超える使用環境に対する余裕が十分ではないため、ハブのフランジ付け根部付近の応力が過大となり、当該部に亀裂が発生することがある。そのため、そのまま使用を続けると亀裂が進行し、最悪の場合、ハブが破断するおそれがある。

改善措置の内容

全車両、フロントハブ及びブレーキドラムを対策品（F3ハブ）に交換する。また、フロントハブの対策品を装着するために周辺部品も交換する必要がある車両（ザ・グレートのABS付トラクタ）については、ナックルスピンダー式も交換する。

なお、対策品については部品の供給に時間を要するため、部品が供給できるまでの暫定措置として亀裂点検を実施し、亀裂のあるものは対策品と交換し、亀裂のないものは、後日対策品と交換する。

注：□は、交換部品を示す。
