改善箇所説明図

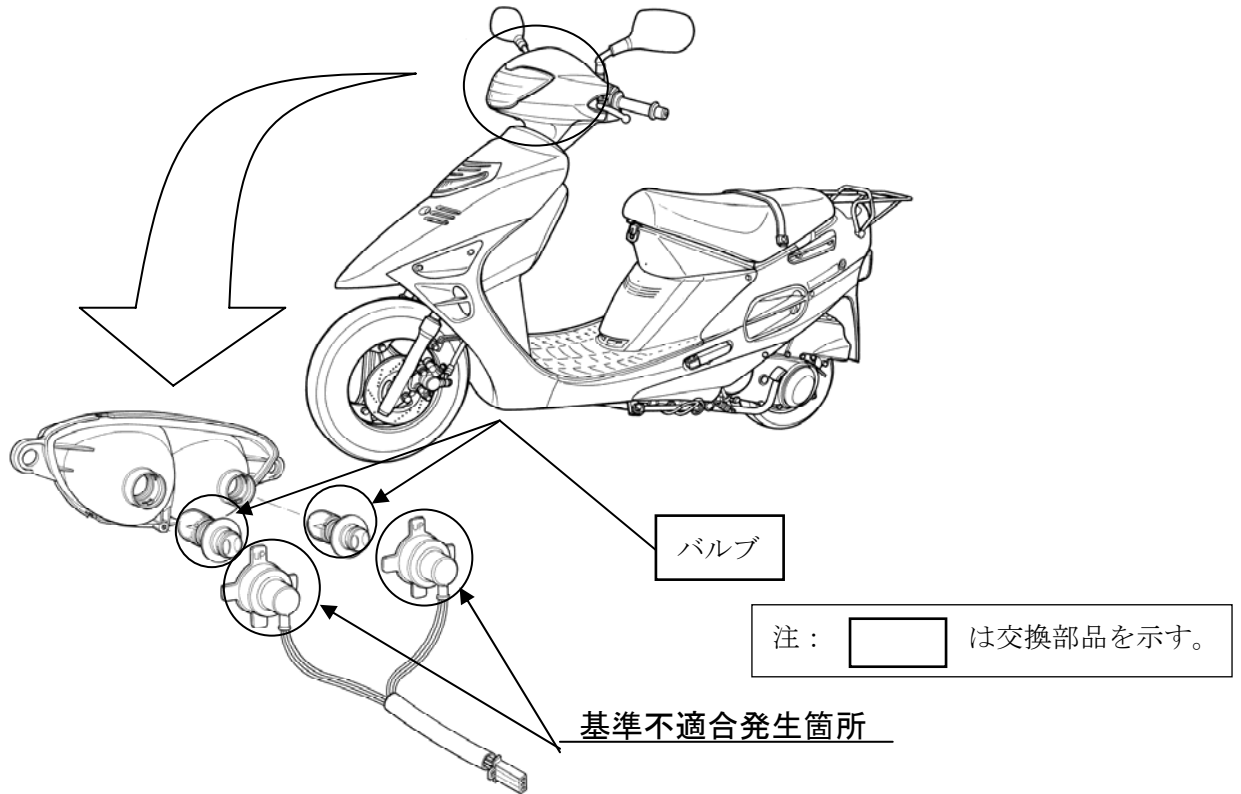
前照灯ソケットにおいて、配線方法が不適切なため、前照灯バルブ交換後の配線を再収納した際に、ソケットバルブの接点が接触不良となるものがある。そのため、当該接点部にアーク放電が発生し、配線被覆の一部が損傷するものがあり、そのまま使用を続けると、ショートし、前照灯が不灯となり、最悪の場合、火災に至るおそれがある。

全車両、ソケット一式とヘッドランププレートを対策品に交換するとともに、前照灯のスイッチ配線にクランプを追加し、バルブを新品に交換する。また、レジスタワイヤ装着車については、レジスタワイヤを取り外し、通常の配線に変更する。
