改善箇所説明書

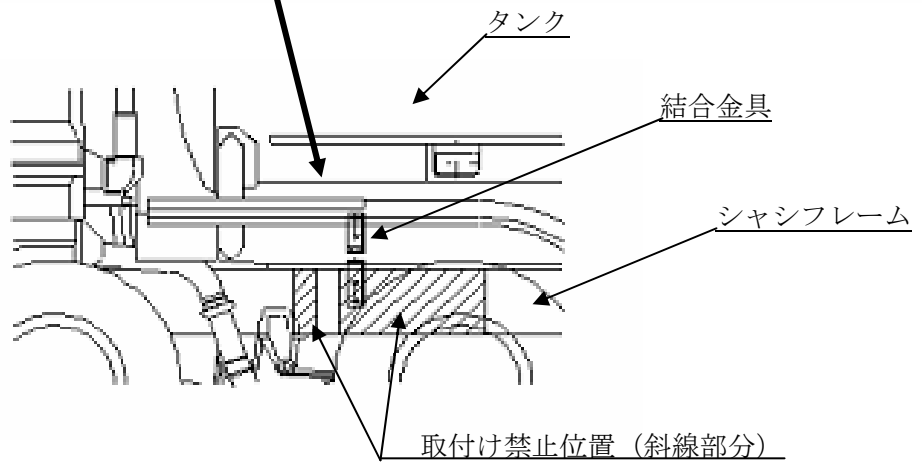
改修前

タンクローリにおいて、タンクとシャシフレームを結合する金具の取付位置が不適切なため、当該金具取付部付近のフレームに亀裂が発生するものがある。そのため、そのままの状態で使用を続けると亀裂が進行し、最悪の場合、フレームが折損し、走行不能となるおそれがある。
