改善箇所説明図

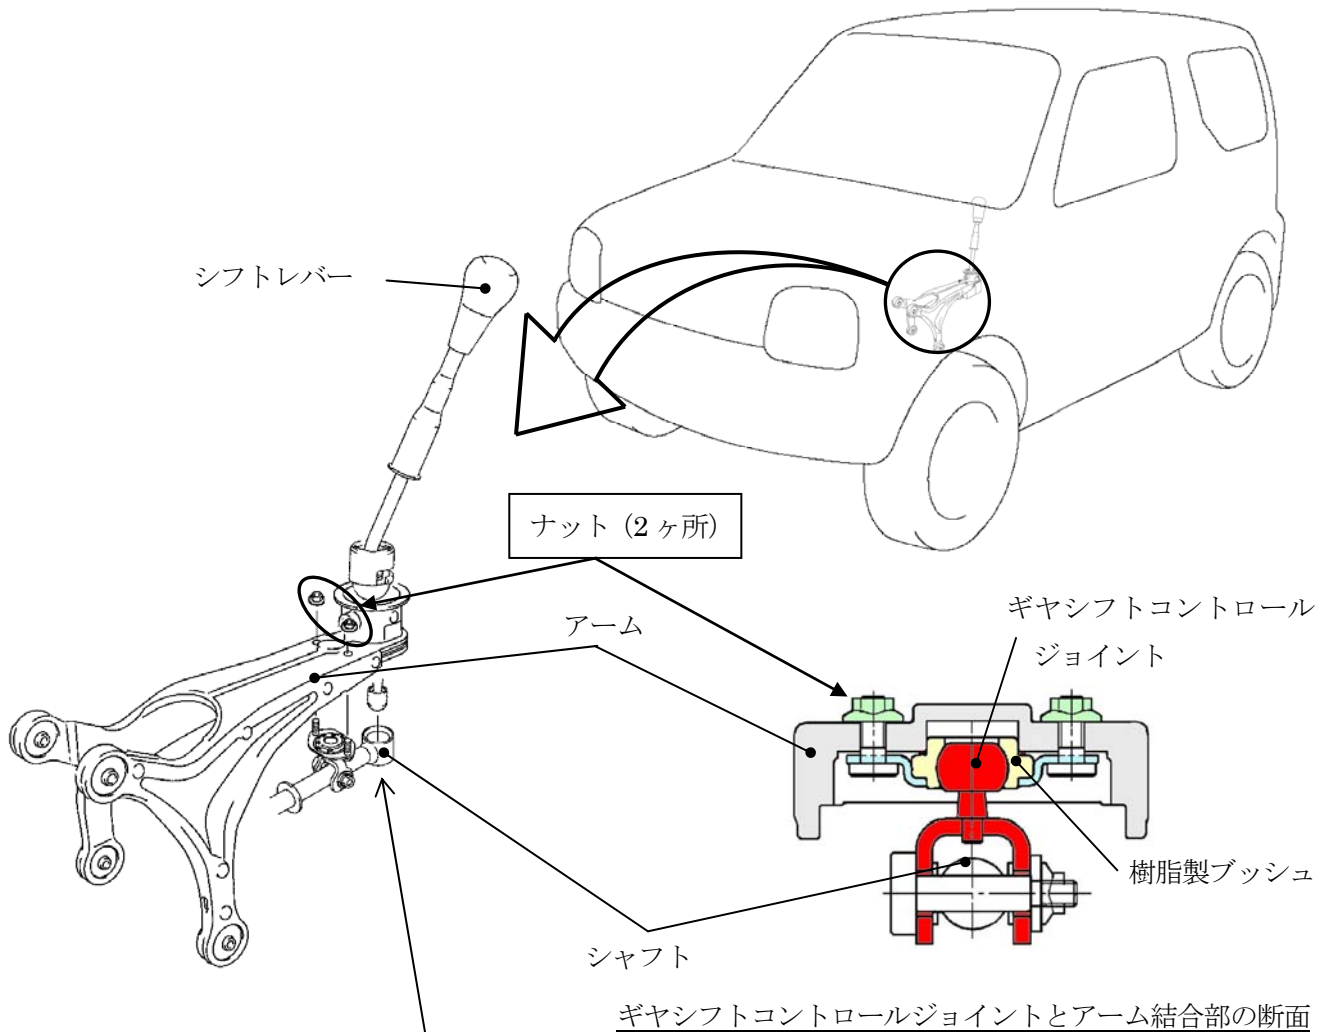
基準不適合発生箇所

- ① 手動変速機付車において、ギヤシフトコントロールジョイントとアーム結合部の樹脂製ブッシュの構造が不適切なため、固定ナットの締付トルクが不足しているものがある。そのため、そのまま使用を続けると、当該ナットが脱落し、最悪の場合、シャフトがシフトレバーから外れ、シフトができなくなるおそれがある。
- ② 手動変速機付車において、ギヤシフトコントロールジョイントの固定ナットが締め付けられていないものがある。そのため、そのまま使用を続けると、当該ナットが脱落し、最悪の場合、シャフトがシフトレバーから外れ、シフトができなくなるおそれがある。

改善の内容

全車両、当該ナット締付作業完了のマーキングを確認し、マーキングがない場合には、当該ナットにゆるみ防止剤を塗布し、規定トルクで締め付ける。
