改善箇所説明図

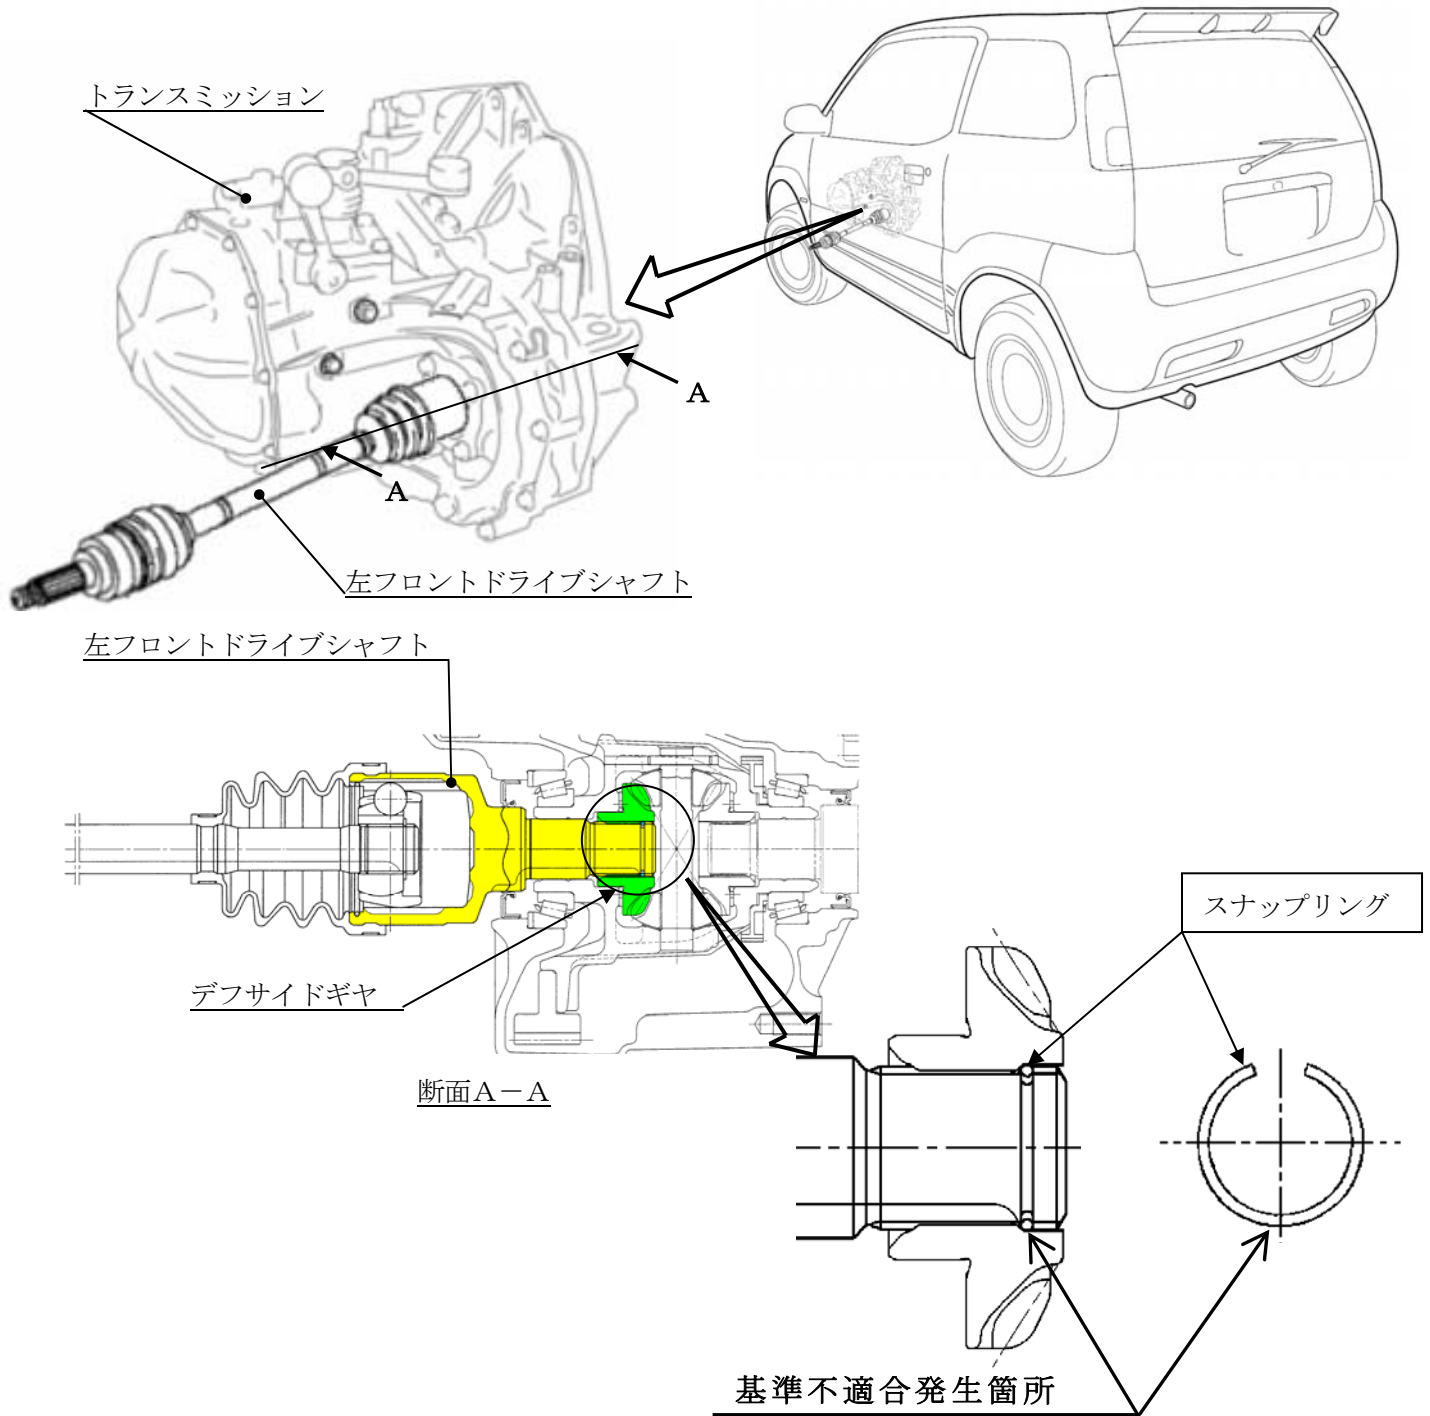
トランスミッションデフサイドギヤと左フロントドライブシャフトの嵌合部の抜け防止用スナップリングの形状が不適切なため、デフサイドギヤへの掛かり代が不足しているものがある。そのため、そのまま使用を続けると、高速走行時にスナップリングの保持力が低下し、車両がバウンド等をした際にドライブシャフトとデフサイドギヤの嵌合が外れ、最悪の場合、タイヤに駆動力が伝わらなくなり、走行不能となるおそれがある。

注： は交換部品を示す。

全車両、左フロントドライブシャフトのスナップリングを対策品に交換する。

識別：ID プレートの下部に桃色のシールを貼付する。
