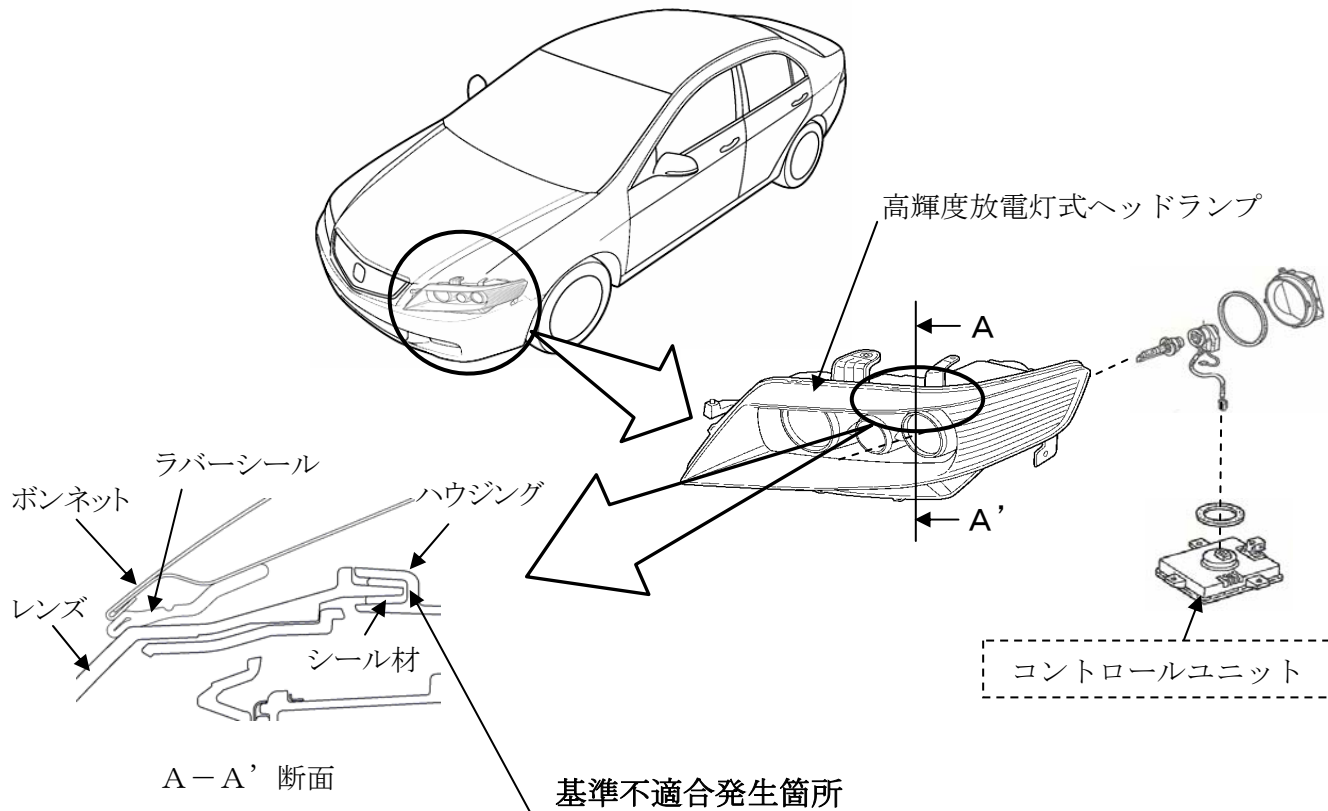
高輝度放電灯式ヘッドランプ装着車において、ヘッドランプのレンズとハウジング結合部の構造が不適切なため、ボンネットラバーシールによりレンズが押され、レンズとハウジング結合部のシール材が部分的に剥がれるものがある。そのため、雨天時等にヘッドランプ内に水が浸入し、最悪の場合、ヘッドランプのコントロールユニットに水が浸入して、電圧制御回路が短絡し、ヘッドランプが不点灯となるおそれがある。

全車両、ヘッドランプの点灯状態を点検し、点灯しないものはコントロールユニットを交換するとともに、ヘッドランプのレンズとハウジング結合部へ止め金具を追加する。点灯するものは、結合部へ止め金具を追加する。
