— 改善箇所説明図 —

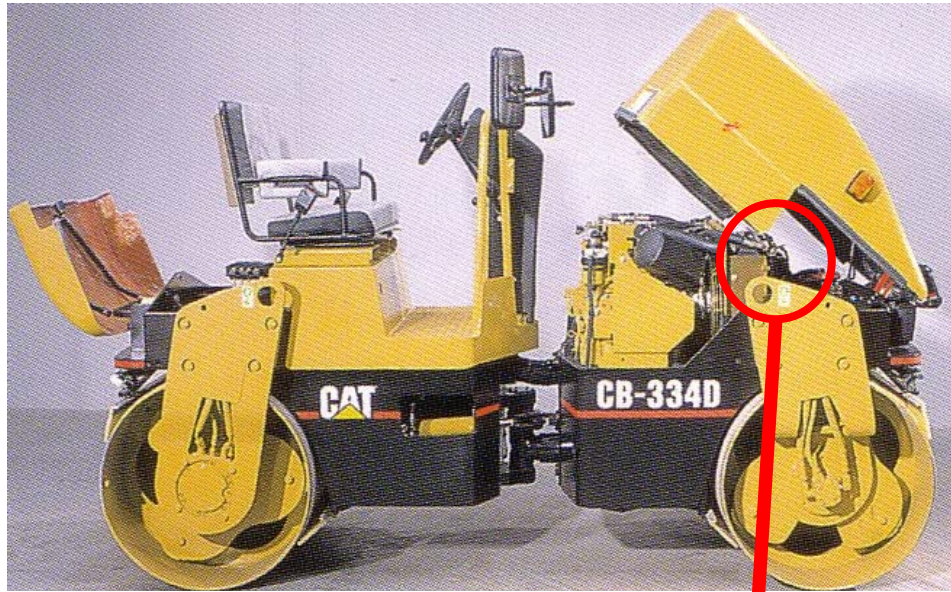
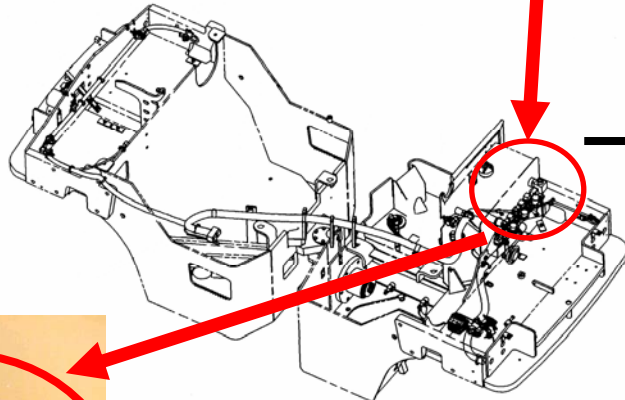
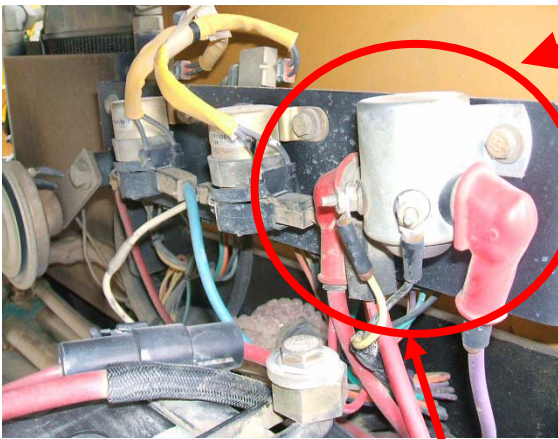
主電源リレー

基準不適合発生箇所

電気装置において、主電源のリレー接点の回路及び材質が不適切なため、リレー通電停止時に発生するスパークにより、早期に接点表面が荒れるものがある。そのため、そのまま使用を続けると、接点間で導通不良が発生し、電源が供給されなくなり、最悪の場合、走行中エンジンが停止し、再始動不能となるおそれがある。

全車両、リレーを対策品と交換するとともに、回路にダイオードを追加する。

識別：対策済み車両には、主電源リレーに白ペンキを塗布する。
