# 改善箇所説明図

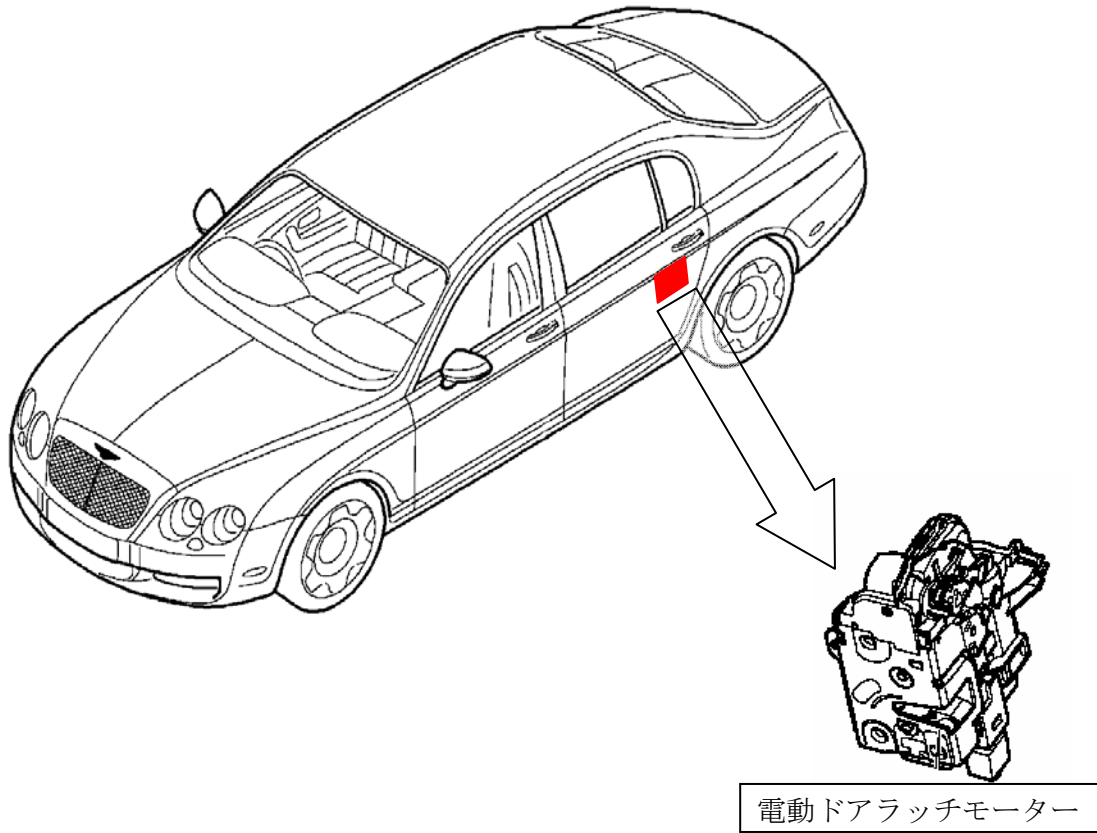
後部左右ドアの電動式ドアロック装置において、電動ドアラッチモーター内部のギヤを固定しているロックナットが正しく加工されていないものがある。そのため、そのまま使用を続けると、ロックナットが緩みギヤが破損し、最悪の場合、後部ドアが開放できなくなるおそれがある。

全車両、電動ドアラッチモーターの製造番号を確認し、特定の製造番号の範囲内にある場合は、これを対策品と取り替える。
