改善箇所説明図

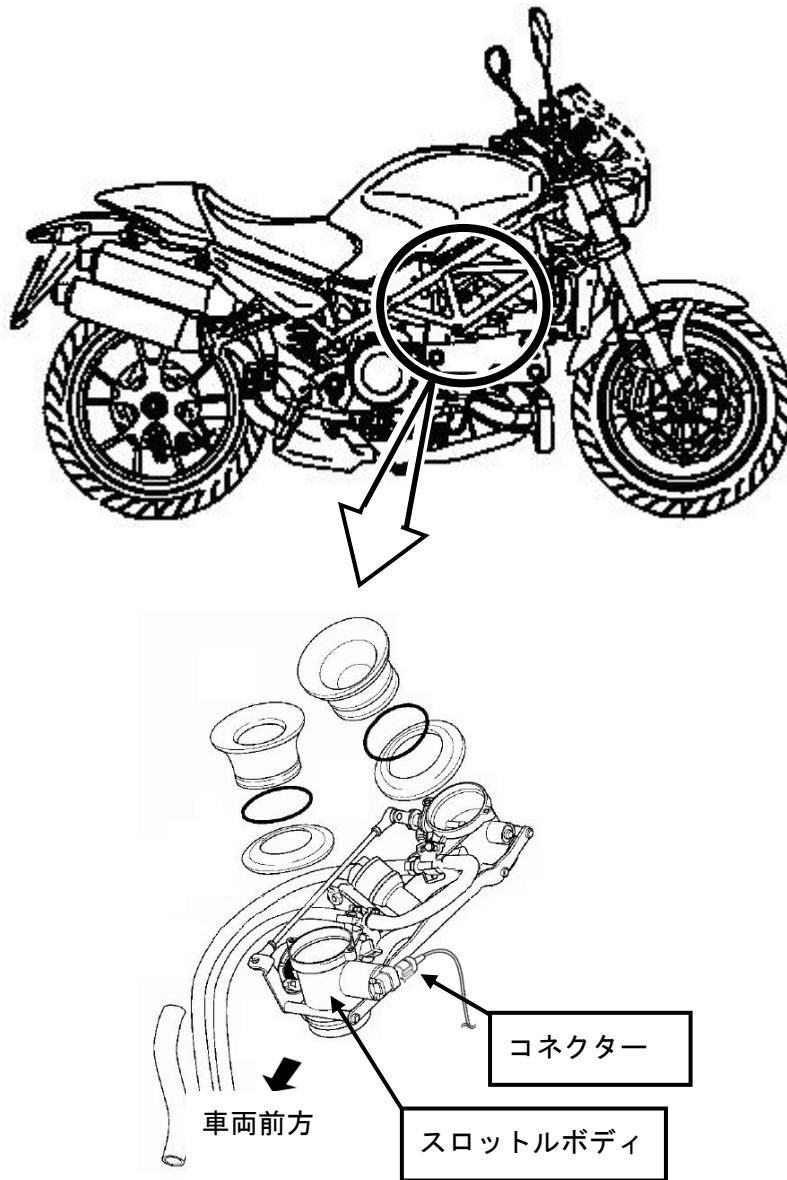
スロットルポジションセンサーのコネクタの防水構造が不適切なため、コネクタ内部に水が浸入し、端子が腐食するものがある。そのため、そのまま使用を続けると、端子間が接触不良となり、スロットルポジションセンサーが正常に機能せず、エンジン不調となり、最悪の場合、エンストし、再始動できなくなるおそれがある。

全車両、当該コネクタを点検し、端子に腐食のないものはコネクタの防水処理を行なう。また、端子が腐食している場合は、当該コネクタおよびスロットルボディを新品と交換し、コネクタの防水処理を行う。
