改善箇所説明図

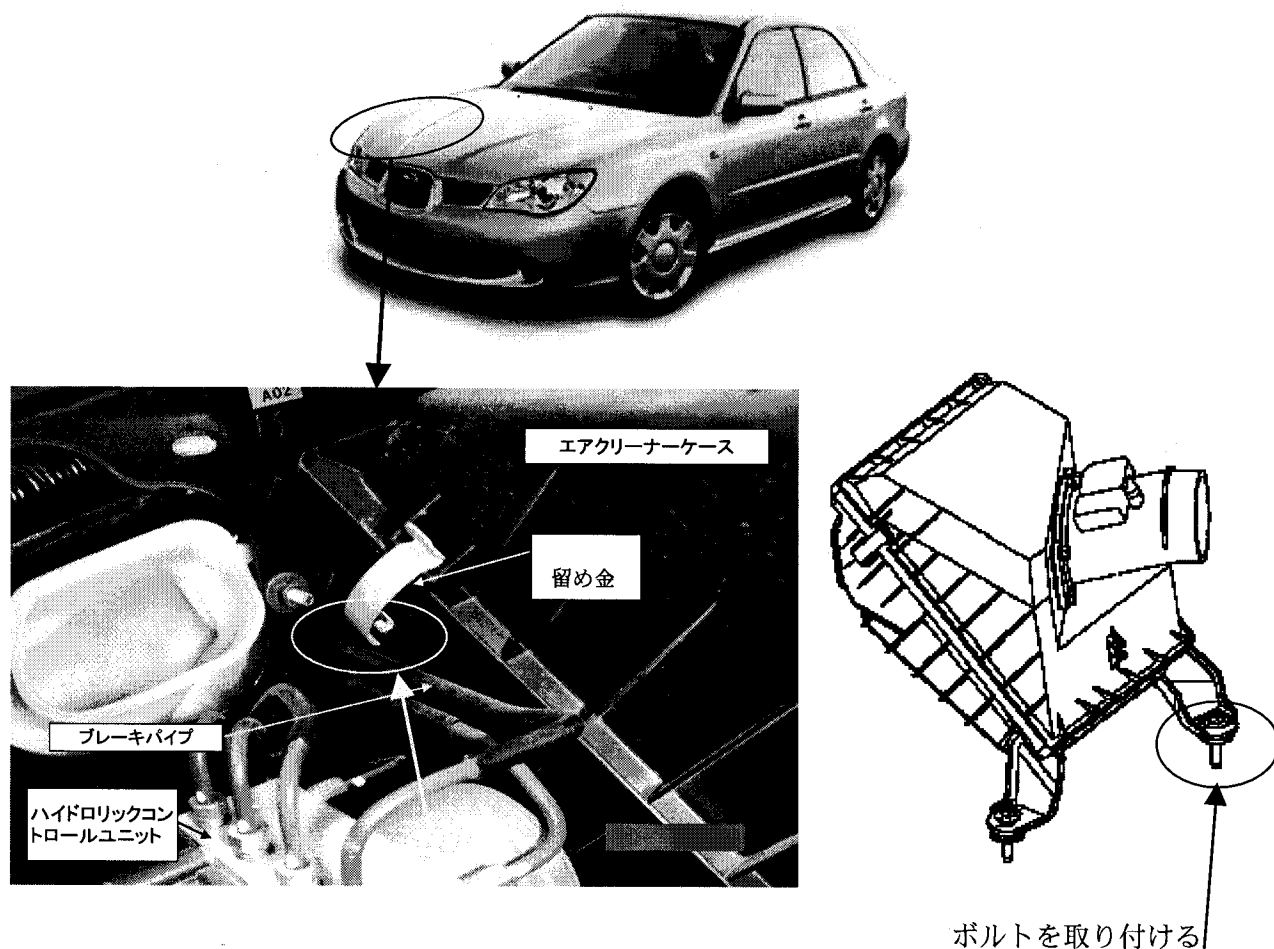
基準不適合発生箇所

エアクリーナーケースの固定方法が不適切なため、走行時の振動等によりブレーキパイプとエアクリーナーケースの留め金が干渉するものがある。そのため、そのまま使用を続けると、ブレーキパイプが損傷し、最悪の場合、ブレーキ液が漏れ、制動力が低下するおそれがある。

全車両、エアクリーナーステーをボルトで固定するとともに、ブレーキパイプに損傷がある場合は、当該パイプを新品に交換する。

追加したボルトの頭に白色のペイントを塗布する。
