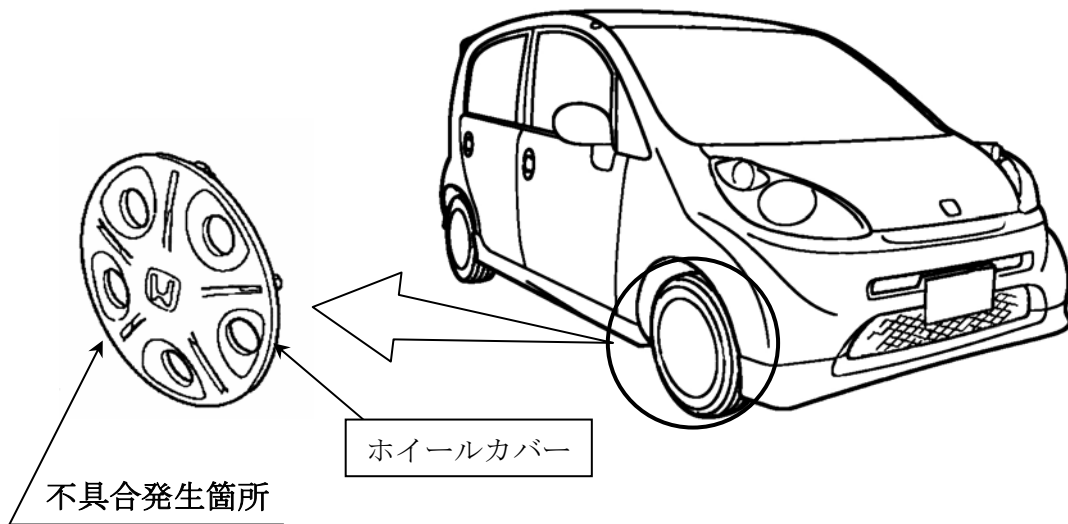
標準仕様として、車輪に装着したホイールカバーの外径が大きく製作されている。このため、縁石等に乗上げる等タイヤに大きな負荷がかかった場合、サイドウォール部がホイールカバーと干渉し、最悪の場合、走行中にカバーが脱落し、他の交通の妨げとなるおそれがある。

改善前	改善後
	<p>ホイールカバーの外径をスチールホイール外径より3.4mm小さくした。</p>

全車両、ホイールカバーを対策品と交換する。

対策品の準備に時間を要することから当面の措置として、使用者に対しダイレクトメールにて不具合内容と使用上の注意喚起を行ない、部品の準備ができ次第対策品と交換する。
