## 改善箇所説明図

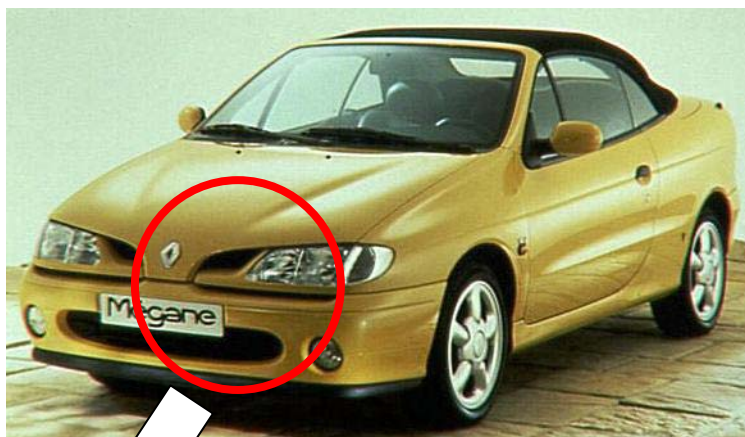
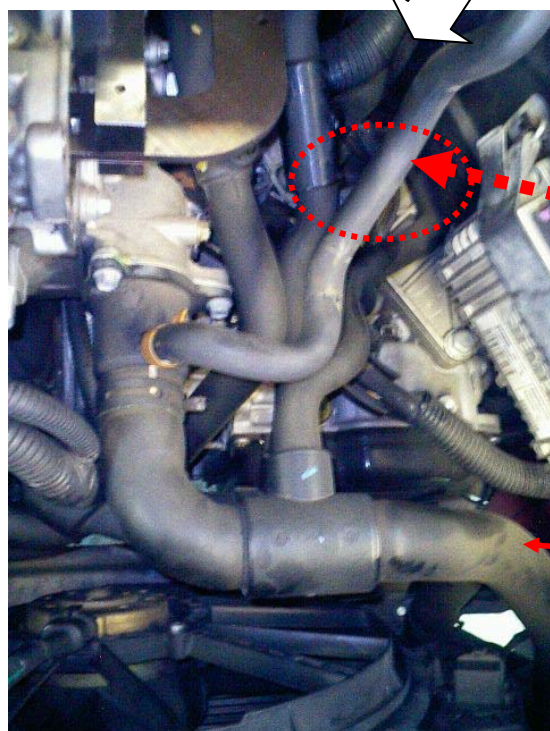
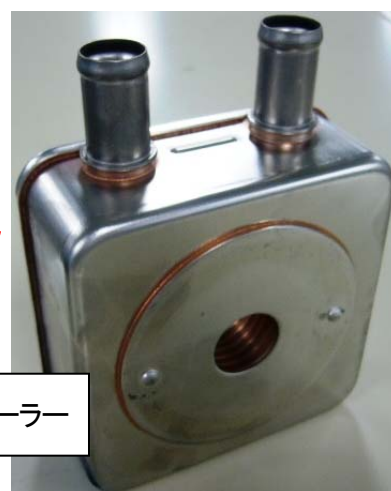
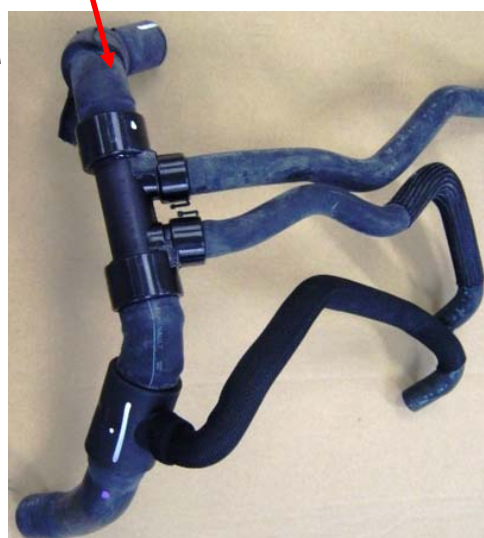
ATオイルクーラー

ラジエータ ホース

オートマチックトランスミッションオイル冷却装置(ATオイルクーラー)の冷却機能が不十分なため、高温下や長時間の渋滞等を走行した際、当該オイル温度が上昇することがある。そのため、そのまま使用を続けると、ミッション内部のシール性が低下して油圧が減少し、変速時にショックが生じる、又は、発進時に動力の接続が一時的に遅れ急に接続し、変速ショックが生じるおそれがある。

全車両、ラジエータインレット及び、またはアウトレットホース、ATオイルクーラーを対策品に交換する。

原動機室にルノー指定ステッカーを貼付する。
