改善箇所説明図

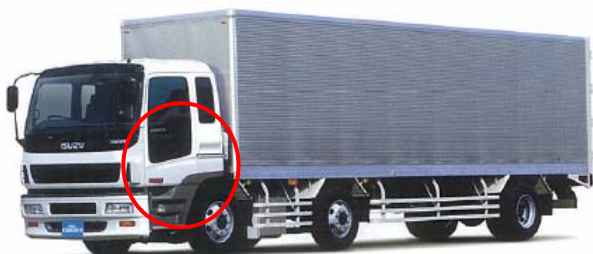
6 W系エンジン搭載車

原動機側の排気管フランジ部付近の強度が不足しているものがある。そのため、原動機の振動等により当該部の排気管に亀裂が発生し、排気ガスが漏れることがあり、最悪の場合、騒音が増大するおそれがある。

改善の内容：全車両、排気管を対策品（6 W系エンジン搭載車は、排気管の材質、厚みを変更したもの。6 S D 1 エンジン搭載車は、排気管にジョイント（S J M）を装着したもの。）と交換する。
