改善箇所説明図

基準不適合発生箇所

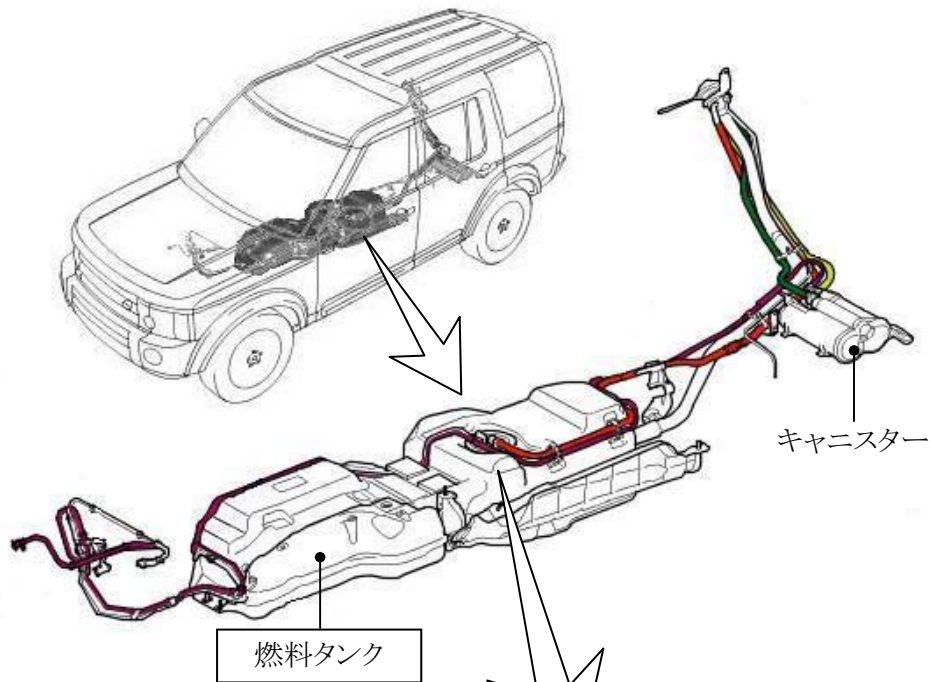
燃料タンク内のブリーザーパイプ（給油時に燃料タンク内の空気を外部に排出するためのもの）の成型加工が不適切なため、接続部が外れることがあり、燃料が規定以上に給油される場合がある。そのため、当該箇所より、燃料がキャニスターに流入し、エンジンに濃い燃料が供給され、エンジンが停止する、又は、外気温度が非常に高いときなどに、キャニスターの容量を超え、最悪の場合、燃料が漏れるおそれがある。

全車両、燃料タンクを良品と交換する。

燃料注入口フラップ（リッド）裏に黄ペイントを塗布する。
