# 改善箇所説明図

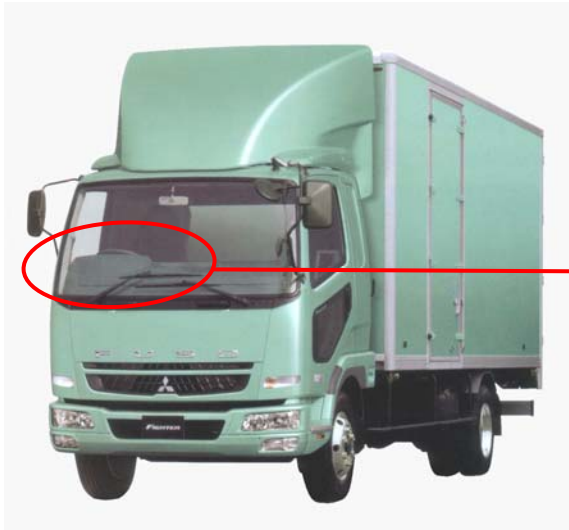
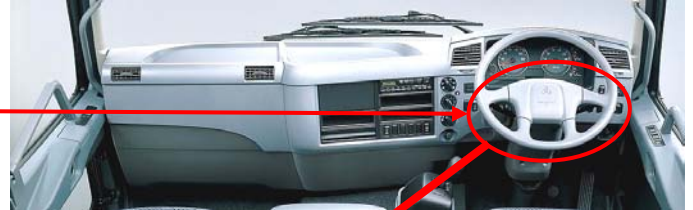
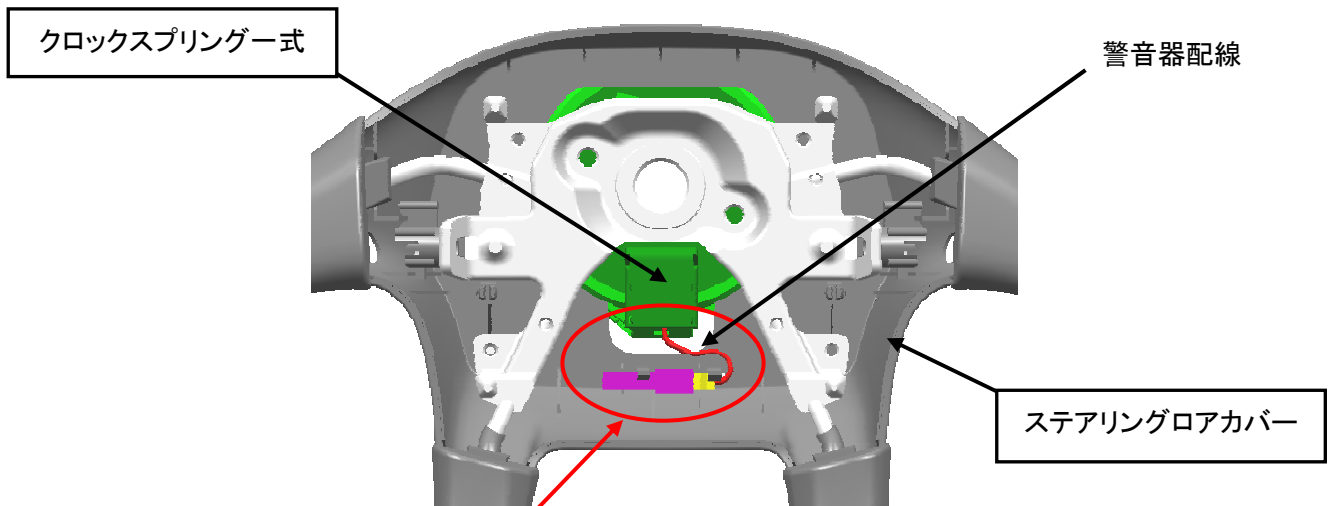
## 基準不適合発生箇所

警音器用電気配線の取り回しが不適切なため、ハンドル操作を行った際に当該配線に負荷がかかるものがある。そのため、そのまま使用を続けると、配線が損傷し、最悪の場合、断線して警音器が鳴らなくなるおそれがある。

## 改善の内容

全車両、ステアリングロアカバーを対策品に交換するとともに、クロックスプリンガー式を新品に交換する。
