改善箇所説明図

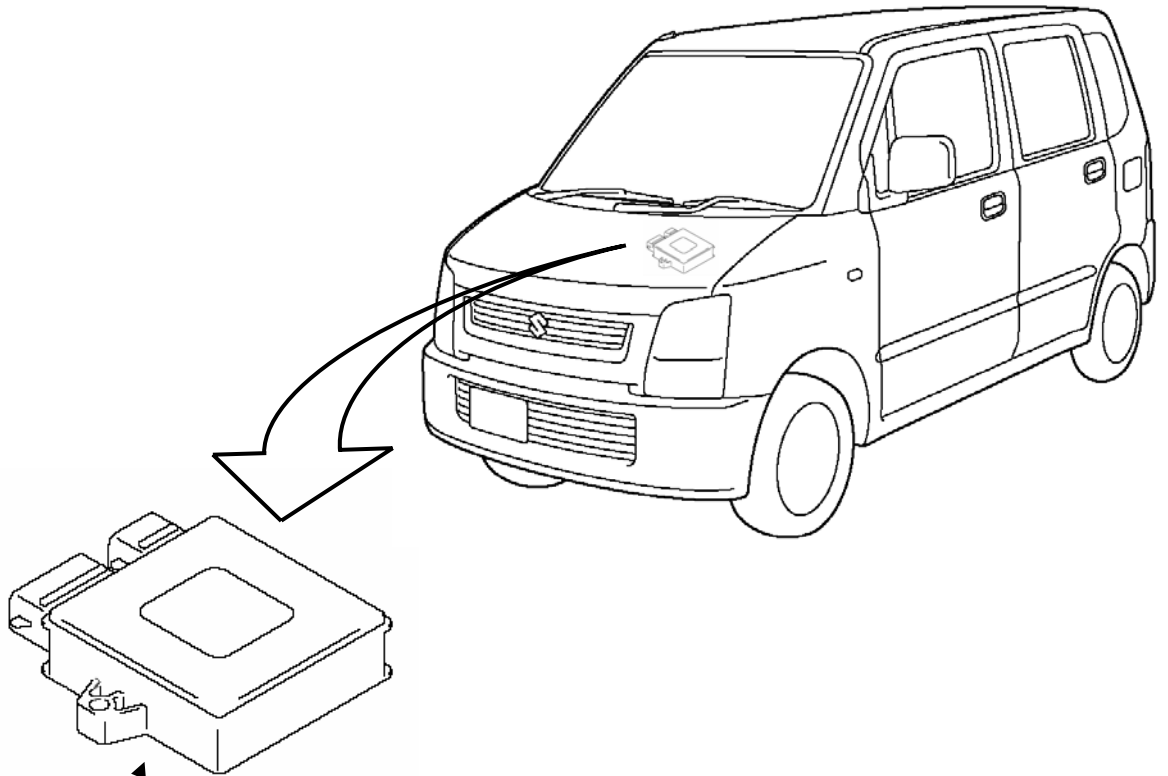
基準不適合発生箇所

ECU（エンジン制御コンピュータ）電極部のメッキ処理が不適切なため、電極部が酸化し電極を接合している半田が剥離するものがある。そのため、そのまま使用を続けると、電極部が接触不良となり、警告灯が点灯するとともに、アイドリングが不調となり、最悪の場合、エンストし、再始動できなくなるおそれがある。

全車両、当該ECUの製造番号を点検し、対象となるECUが装着されているものは、ECUを良品と交換する。

識別：IDプレート下部に赤色のシールを貼付する。
