改善箇所説明図

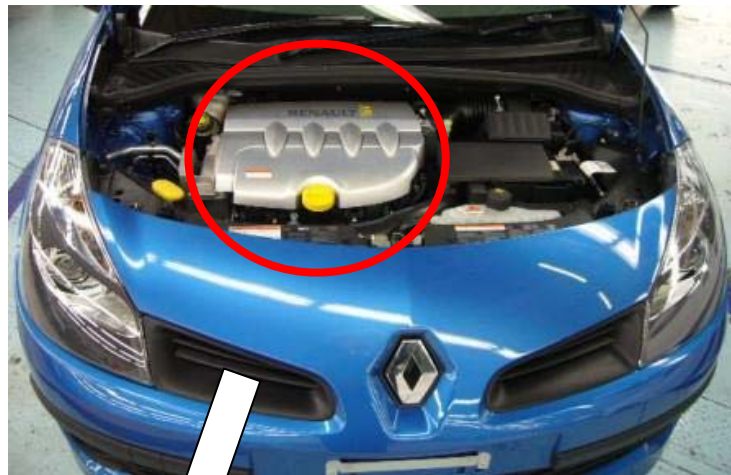
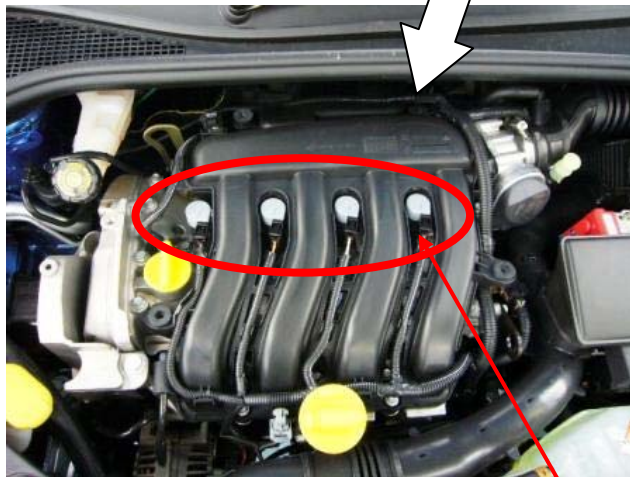
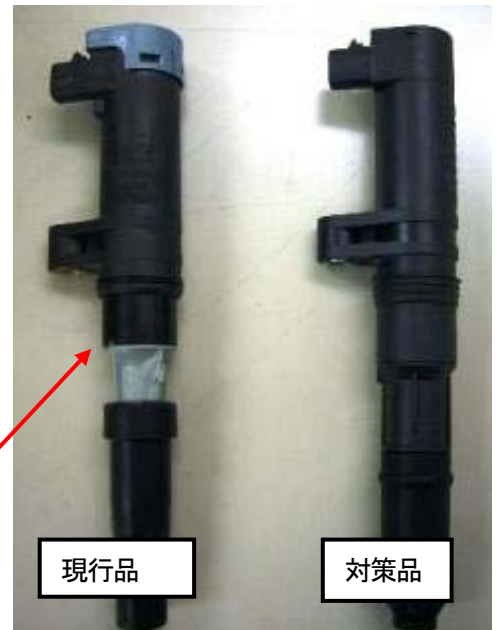
イグニッションコイル

基準不適合の発生箇所

イグニッションコイル内部の二次コイル芯の絶縁性能が不適切なため、高電圧によってコイルの芯に亀裂が生じるものがある。そのため、そのまま使用を続けると、コイル内部で漏電し、エンジン不調となり、最悪の場合、エンジンが停止し、再始動不能となるおそれがある。

全車両、イグニッションコイルを対策品に交換する。

原動機室にルノー指定ステッカーを貼付する。
