# 改善箇所説明図

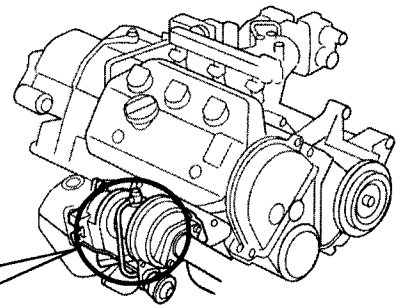
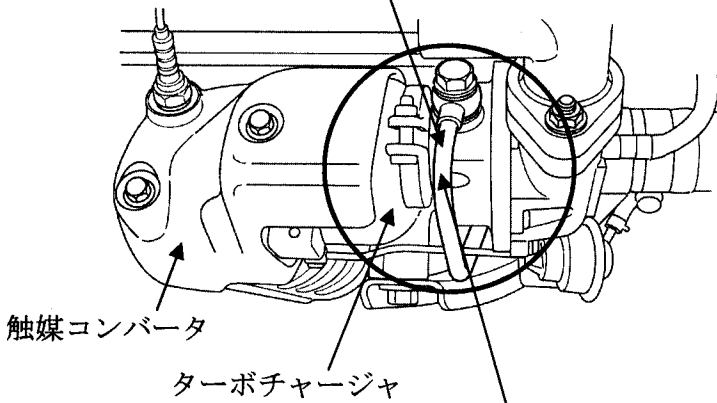
オイルフィードパイプ

ターボチャージャー付車両において、ターボチャージャーへオイルを供給するオイルフィードパイプの防錆構造及び防水構造が不適切なため、融雪剤散布路の走行を繰り返すとパイプが被水し、錆びることがある。そのため、そのまま使用を続けると、パイプに穴があき、オイルが漏れ、最悪の場合、触媒コンバータに付着して発火し、エンジン部品に延焼するおそれがある。

全車両、オイルフィードパイプ一式を対策品と交換する。

注：  は交換部品を示す。
