改善箇所説明図

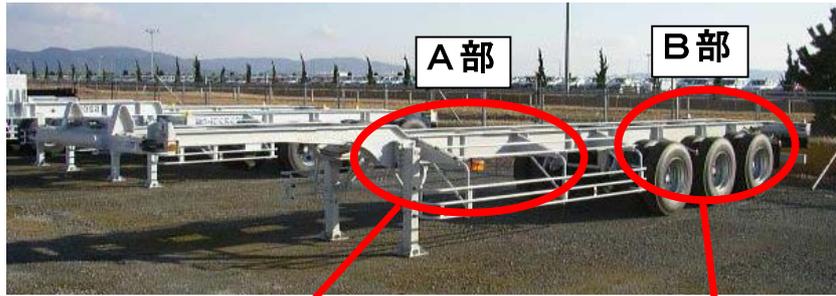
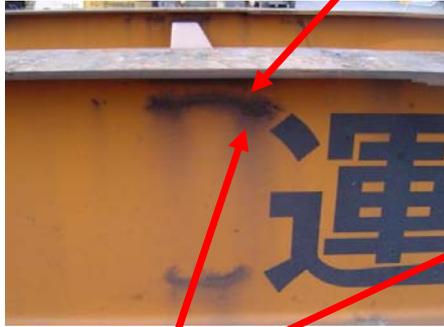
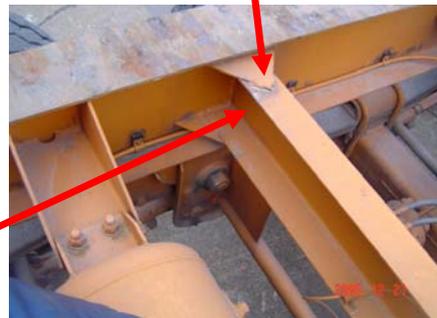
20フィート及び40フィート用3軸コンテナセミトレーラにおいて、車枠(フレーム)の強度が不足しているものがある。そのため、そのまま使用を続けると、走行時のねじれ荷重の繰り返しによりフレーム及びクロスメンバーに亀裂が発生し、最悪の場合、フレームが折損するおそれがある。

A 部	B 部
現 状	<p>補強板なし</p>	<p>補強板付き</p>
改 善 後	<p>補強板追加</p>	<p>旧補強板除去，補強板追加</p>

全車両、フレーム及びクロスメンバーに補強材を取り付ける。なお、フレーム及びクロスメンバーを点検し、亀裂が発生している場合は補修する。
