## 改善箇所説明図

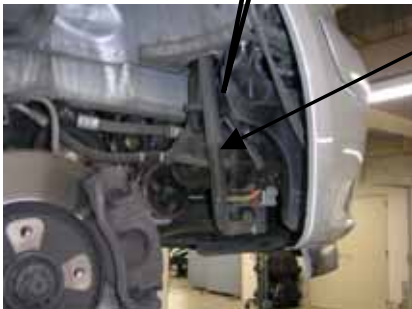
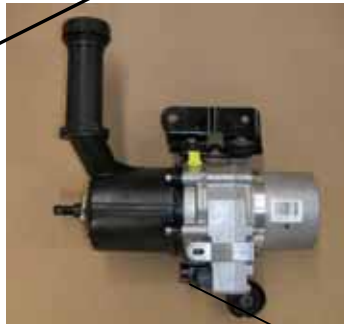
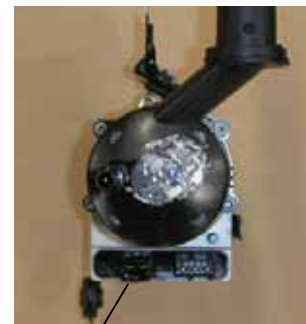
電源コネクター

パワーステアリングの電動油圧ポンプの電源コネクターの防水構造が不適切なため、コネクター部に雨水等が浸入することがある。そのため、そのまま使用を続けると、端子が錆びてショートし、最悪の場合、火災に至るおそれがある。

全車両、当該コネクター部にグリスを充填し、防水性を改善する。また、端子が腐食している場合は、電動油圧ポンプ及び電気配線を新品と交換する。

対策実施済み車両には、油圧ポンプのリザーバートank下面に黄色ペイントを塗布する。
