改善箇所説明図

リコール対象製品の製造番号の範囲及び製作期間

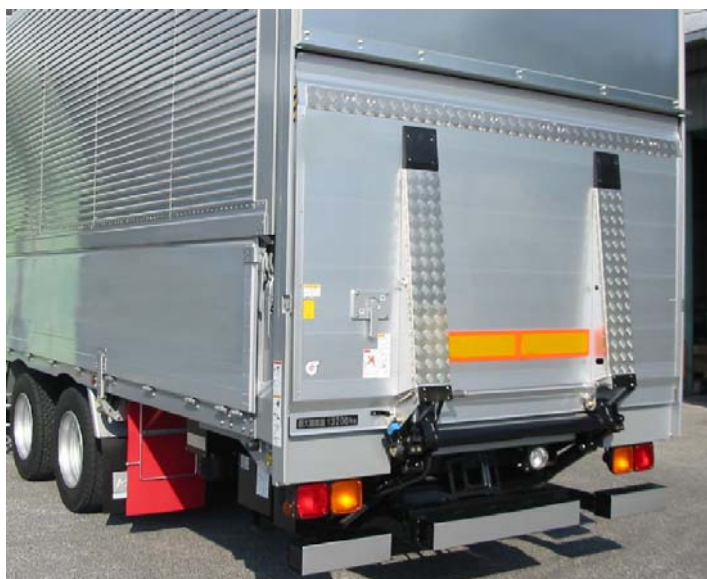
基準不適合発生箇所

3分割式の突入防止装置において、外側の突入防止装置を支えるステーの強度が不足しているため、ステーの根元部に亀裂が発生するものがある。

そのため、そのままの状態で使用を続けると亀裂が進行し、最悪の場合、外側の突入防止装置が道路に落下し、他の交通の安全を妨げるおそれがある。

改善内容： 全車両、突入防止装置を対策品と交換する。

なお、対策品の供給に時間を要することから、当面の暫定措置として、全車両点検し、亀裂が発生しているものは、新品と交換する。
