# 改善箇所説明図

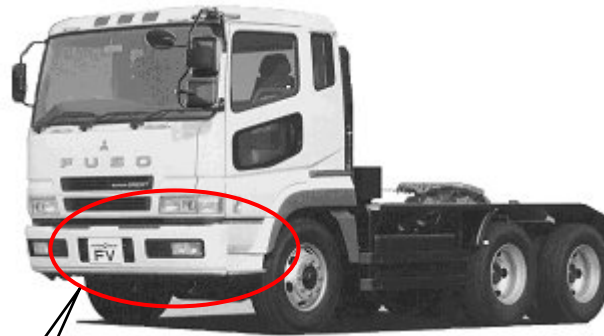
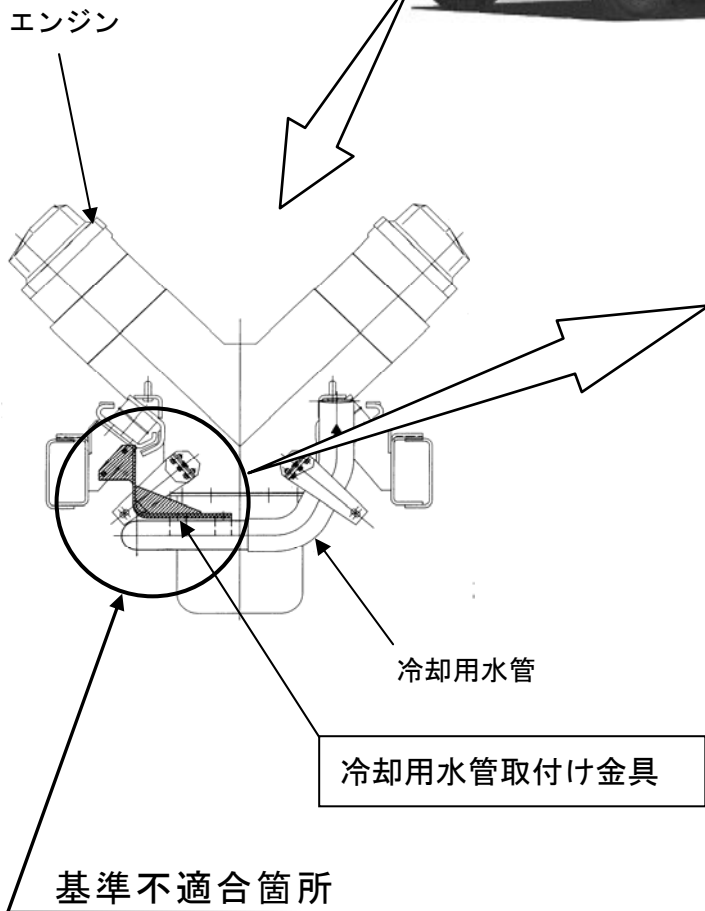
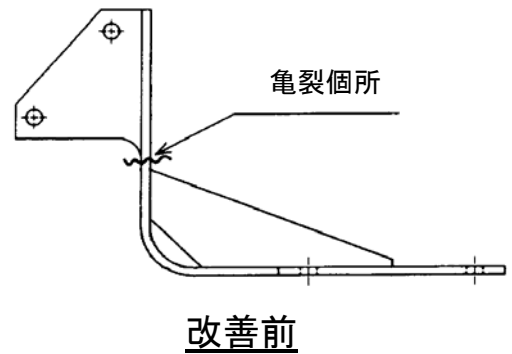
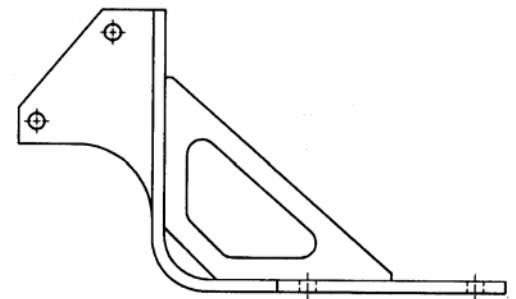
変速機に装着されている流体式補助ブレーキ装置の冷却用水管を支持する取付け金具の強度が不足しているため、走行時の振動により当該金具が亀裂、折損するものがある。そのため、そのままの状態で使用を続けると、冷却用水管をつなぐホースが外れて、エンジン冷却水が大量に流出し、エンジンの焼付きにより走行不能となるおそれがある。

全車両、取付け金具を確認し、強度が不足している金具が装着されているものは、対策品と交換する。
