改善箇所説明図

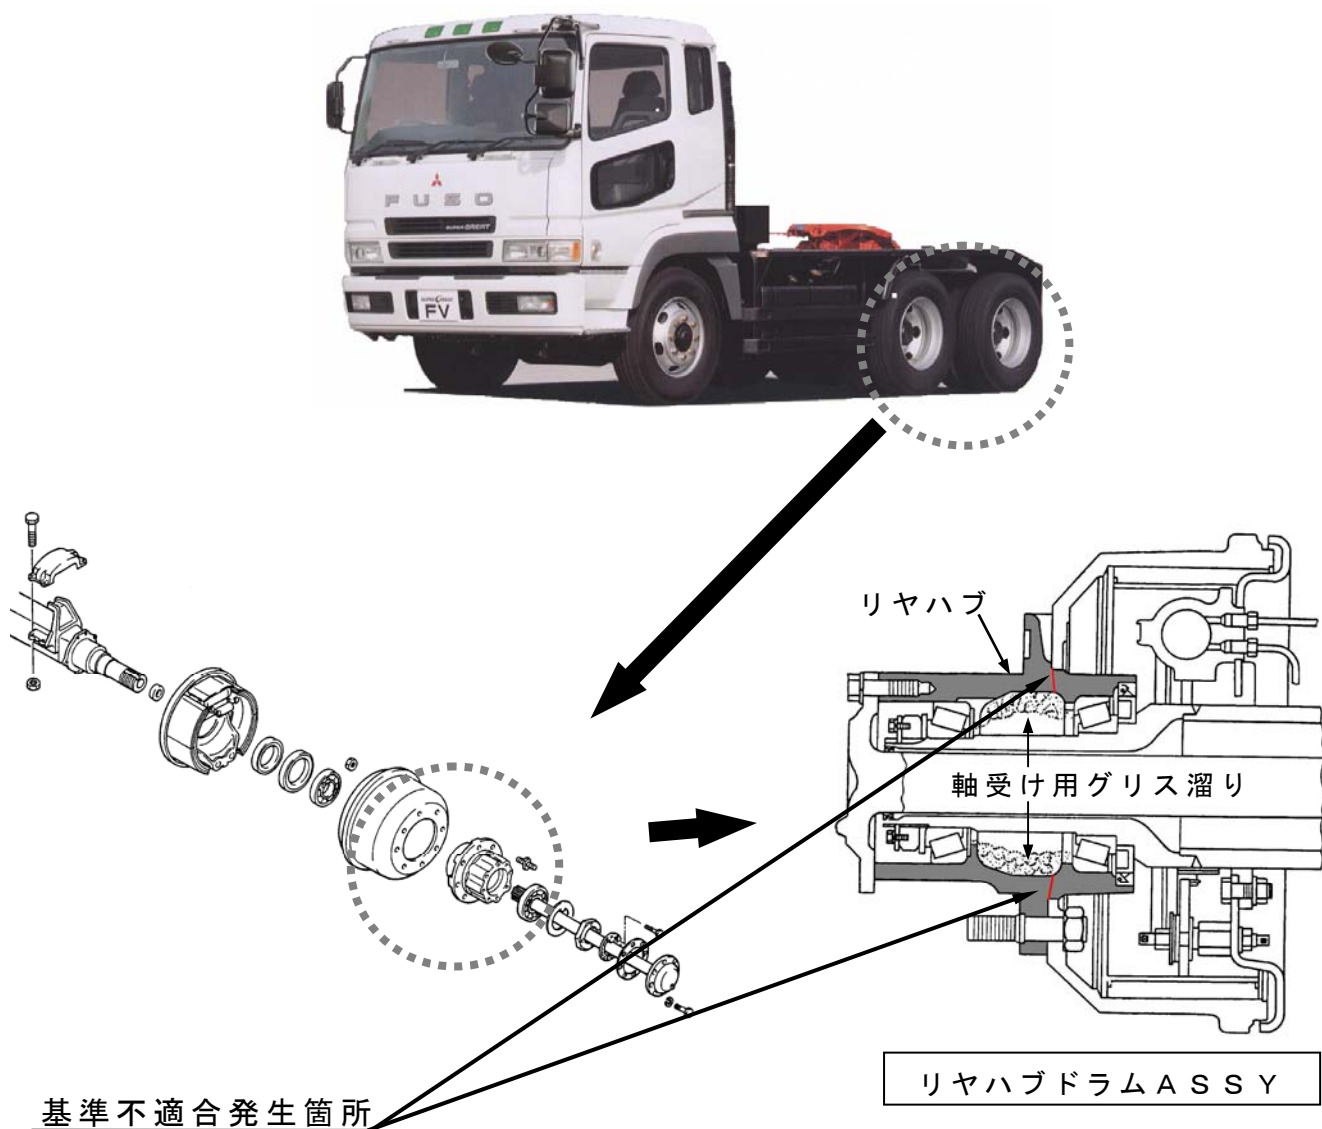
リヤハブのフランジ付け根部の強度が十分でないため、旋回頻度の高い走行を繰り返した場合等に、当該部分に亀裂が発生するものがある。また、初期の車両において、フランジ付け根部付近の加工不良などの要因が重なると応力が集中し、この亀裂の発生が早まる可能性がある。そのため、そのままの状態で使用を続けると亀裂が進行し、最悪の場合、当該部分が破断して走行不能となるおそれがある。

全車両、リヤハブを対策品に交換する。
