改善箇所説明図

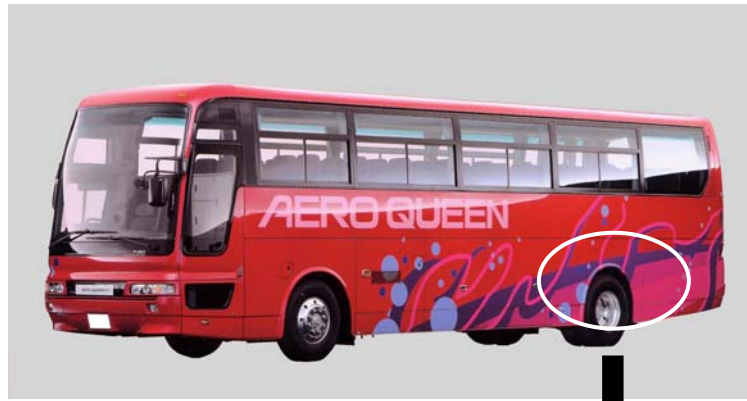
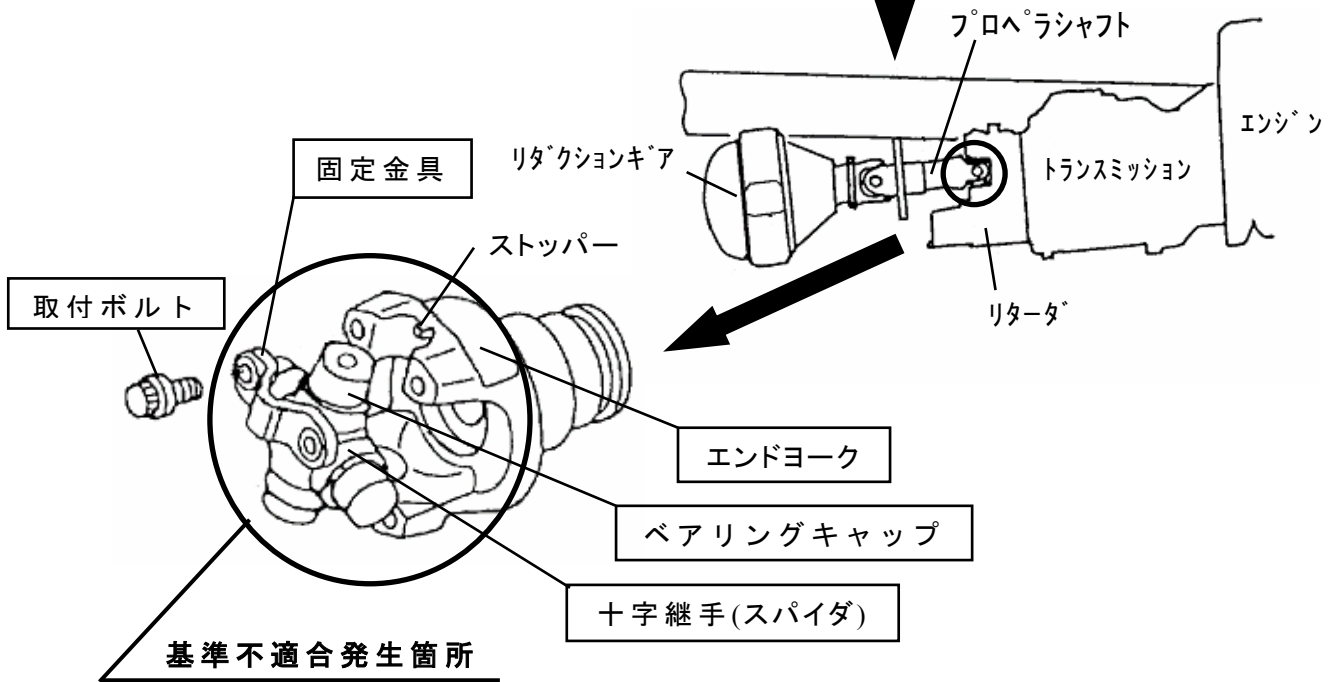
流体式リターダ(補助制動装置)を装着した大型バスにおいて、プロペラシャフト接続部(エンドヨーク)の構造が不適切なため、エンドヨークに設けてある十字継手(スパイダ)のベアリング抜け出し防止用のストッパーが発進停止の繰り返しにより摩耗する、又はプロペラシャフト組立て時に損傷する場合があります。

そのため、そのままの状態で使用を続けると、ベアリングにガタを生じてプロペラシャフトが過大に振動し、最悪の場合、ベアリング固定金具又は取付ボルトが折損して、プロペラシャフトが脱落するおそれがある。

全車両、エンドヨークとスパイダー式を対策品と交換する。
