# 改善箇所説明図

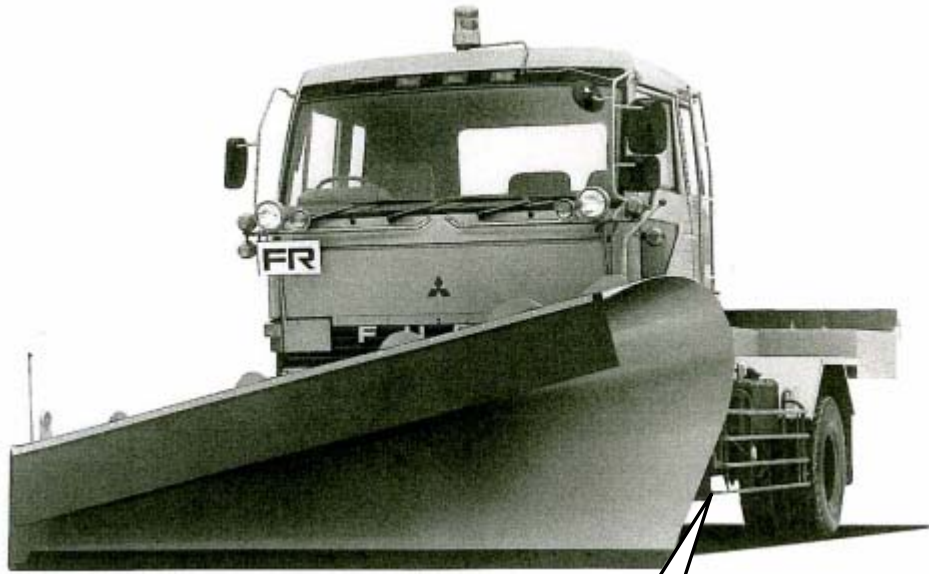
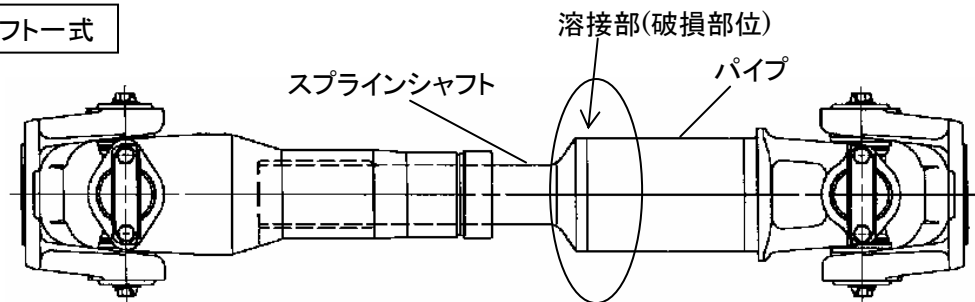
プロペラシャフト一式

基準不適合発生箇所

動力伝達装置において、プロペラシャフトのパイプとスプラインシャフトの溶接部の耐久強度が不足しているため、急発進、又は登坂での発進を繰り返し過度に行うと当該部に亀裂が発生するものがある。そのため、そのままの状態で使用を続けると、最悪の場合、プロペラシャフトが折損して走行不能となるおそれがある。

全車両、プロペラシャフト一式を対策品と交換する。
