## 改善処置事項説明図

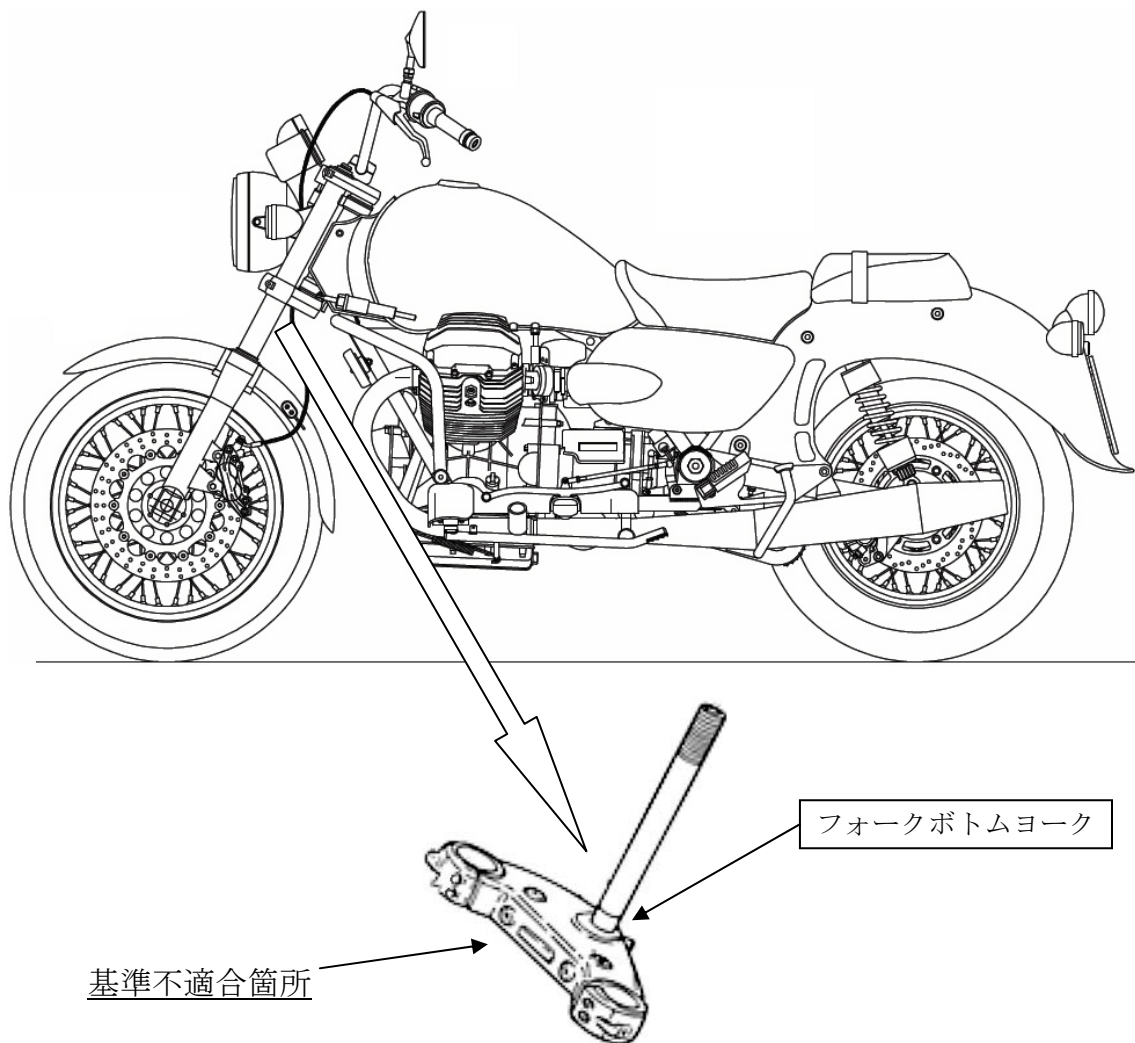
注：  は改善部品を示す。

フロントフォークにおいて、ステアリングシャフトを圧入しているフォークボトムヨークの製造が不適切なため、当該ヨークに亀裂が発生するものがある。そのため、そのまま使用を続けると亀裂が進行し、最悪の場合、フォークボトムヨークが破断し車両が転倒するおそれがある。

全車両、フォークボトムヨークを点検し、不具合品が組み込まれている場合には対策品と交換する。

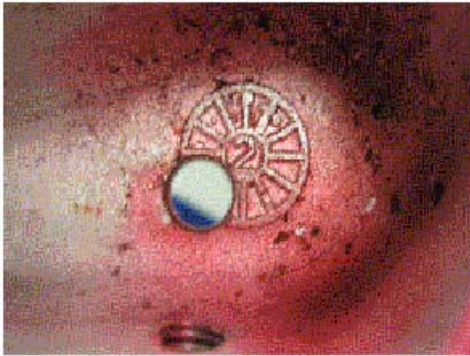
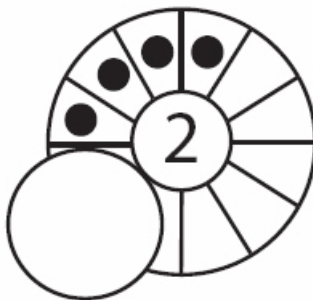
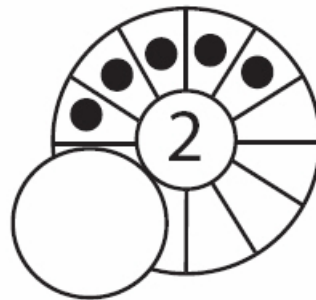
## 識別

フォーク・ヨーク下部末端に位置する製造年月日のパンチを確認する。  
製造年月日パンチの穴で製造年月日を読み取れるようになっています。

交換が必要なプレートは、中央に数字の「2」が入っており、「セクション」に4つまたは5つの点のマークが入っているもののみです。
