改善箇所説明図

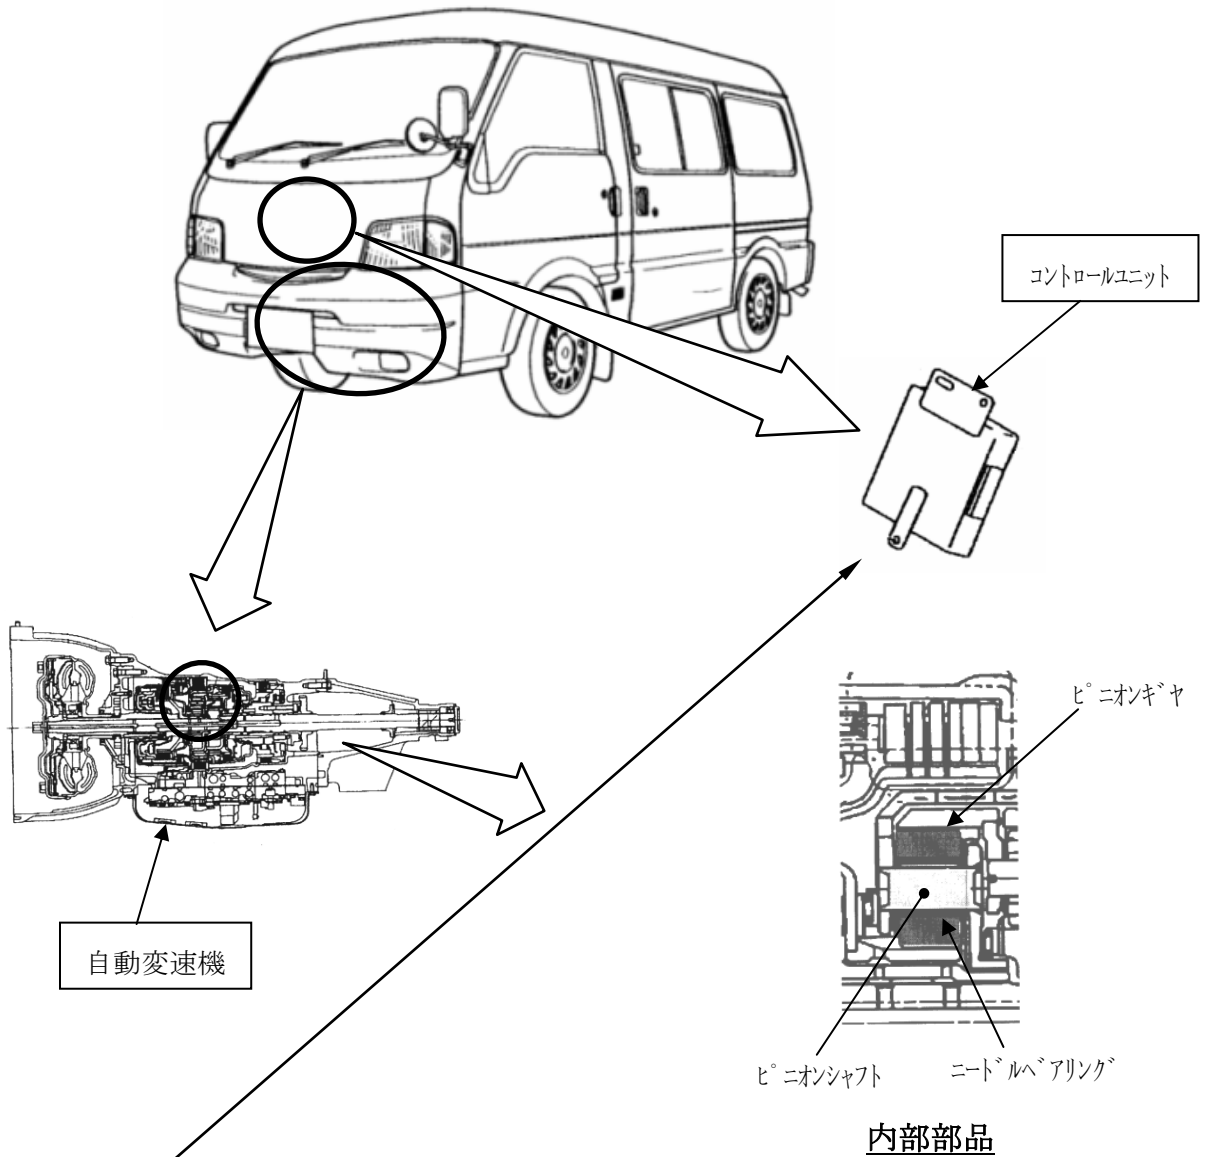
基準不適合発生箇所

自動変速機を制御するコントロールユニットの油圧制御プログラムが不適切なため、自動変速機内部のミッションオイルによる潤滑が不足することがある。そのため、そのまま使用を続けると、ピニオンギヤのニードルベアリングが破損し、当該ベアリングの破片が噛み込むことにより周辺部品が摩耗して、オイルストレーナーに詰まり、油圧が低下して、変速できなくなり、最悪の場合、走行不能となるおそれがある。

改善の内容

全車両、コントロールユニットを対策品と交換する。また、自動変速機内部の熱ダメージの有無を確認し、ダメージを受けている場合には、自動変速機を新品と交換する。

識別：自動変速機のコンバータハウジング左側面に黄色ペイントを塗布する。
