# 改善箇所説明図

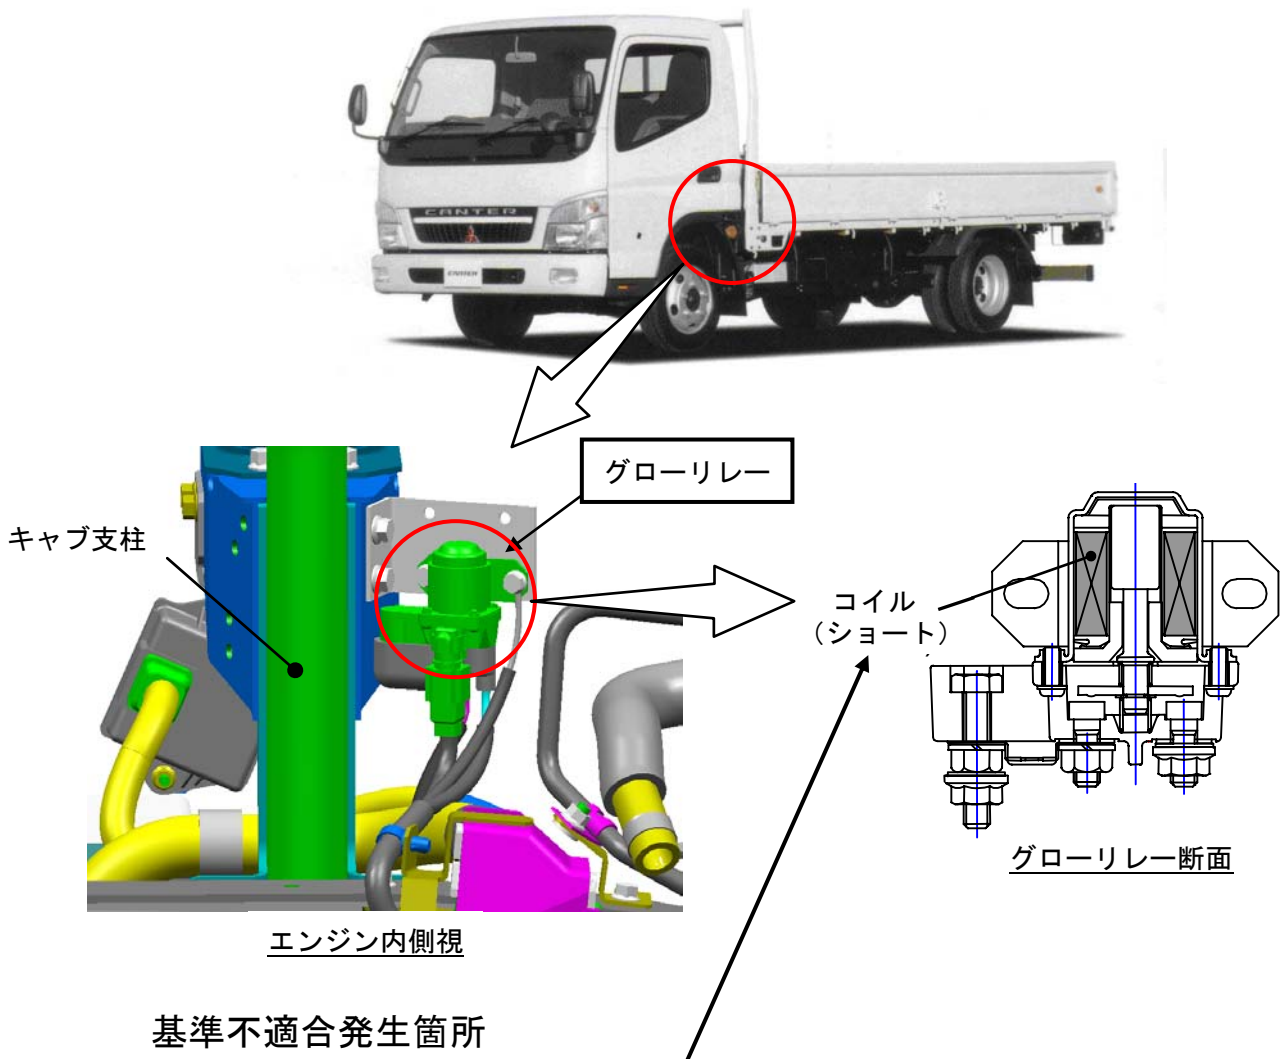
原動機の始動補助装置において、グローリレーのコイル仕様が不適切なため、グロープラグ作動時にコイルが高温になるものがある。そのため長時間使用すると、最悪の場合、当該リレーのコイルがショートしヒューズが溶断して、電源を共有しているデフロスタのプロアモータ等が作動不良となるおそれがある。

全車両、グローリレーを対策品に交換する。

注：  は、交換部品を示す。
