改善箇所説明図

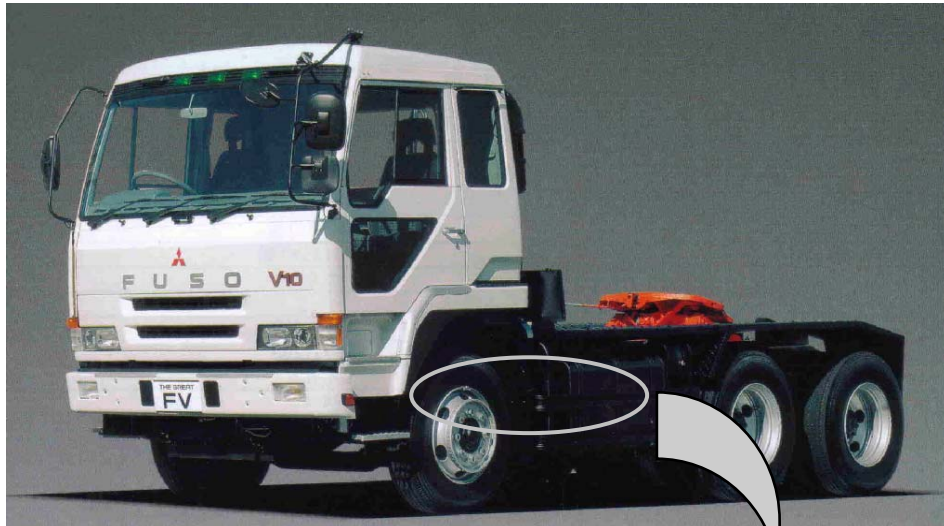
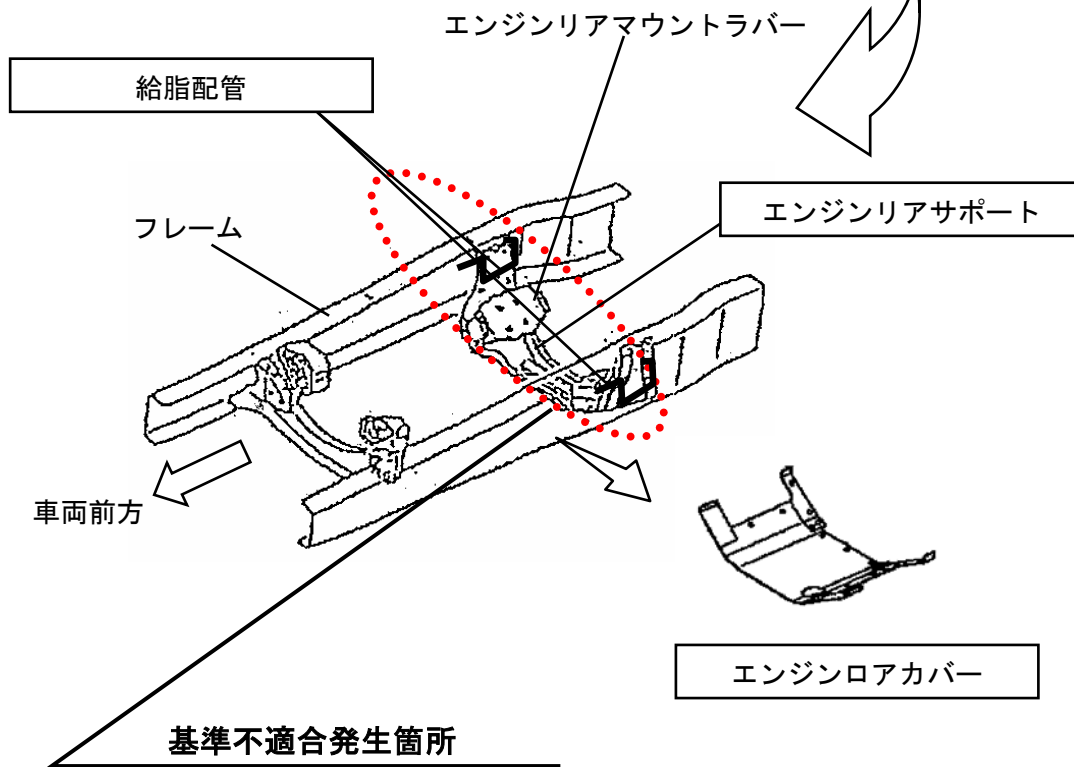
エンジンリアサポートの強度が不足しているため、旋回頻度の高い走行を繰り返した場合等に、当該サポート部に亀裂が発生するものがある。そのため、そのままの状態で使用を続けると亀裂の進行により当該サポートが破断して、エンジン搭載位置にずれが生じ、最悪の場合、プロペラシャフトのユニバーサルジョイント部が破損、脱落し、走行不能となるおそれがある。

全車両、エンジンリアサポートを点検し、不具合品が装着されている場合は当該サポートを対策品と交換し、プロペラシャフトユニバーサルジョイントを新品と交換する。また、サポートを交換するのは、エンジンアンダーカバー及び給脂配管を形状変更品と交換する。
