改善箇所説明図

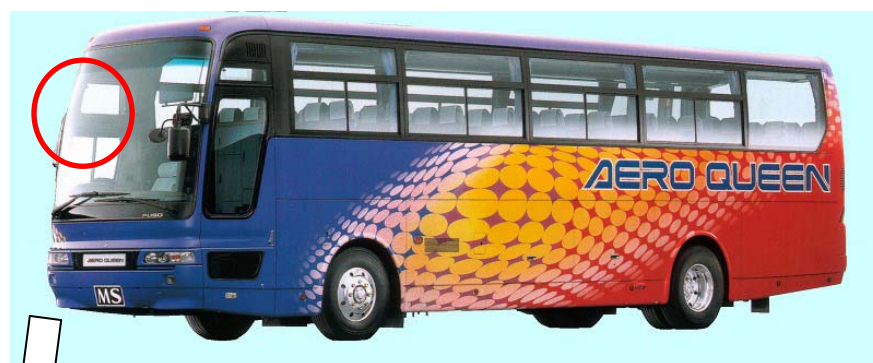
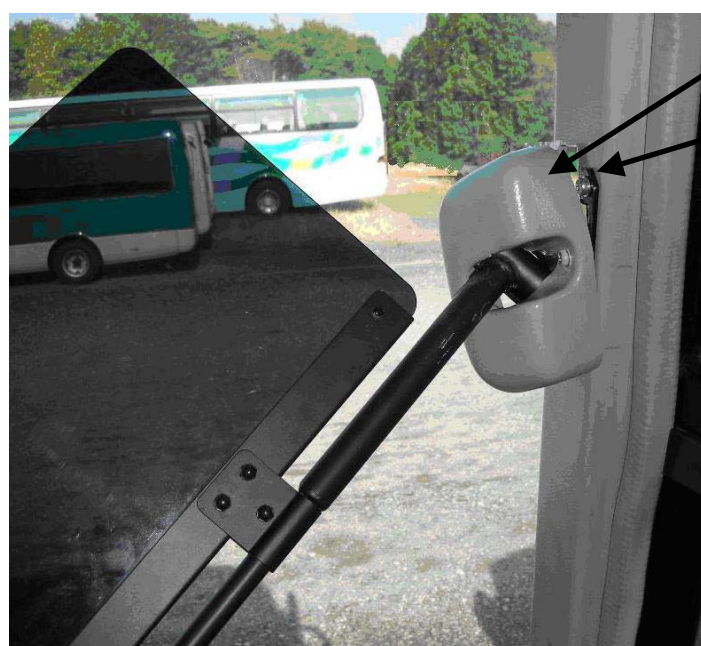
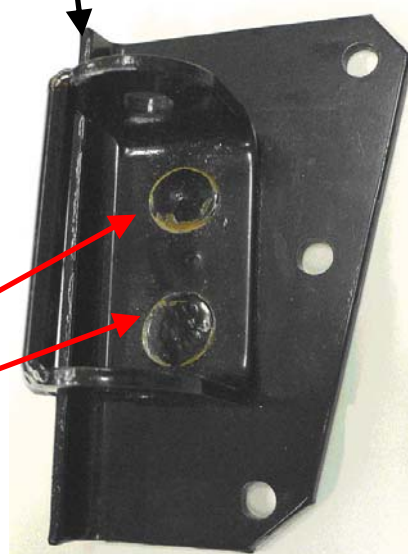
樹脂カバー

サンバイザ取付金具

基準不適合発生箇所

運転席側のサンバイザ取付金具の溶接が不適切なため、溶接部がはがれるものがある。そのため、そのまま使用を続けると、車両振動等によりサンバイザが垂れ下がり、運転手の視界を妨げるおそれがある。

全車両、サンバイザ取付金具を対策品に交換する。

注：□ は交換部品を示す。
