## 改善箇所説明図

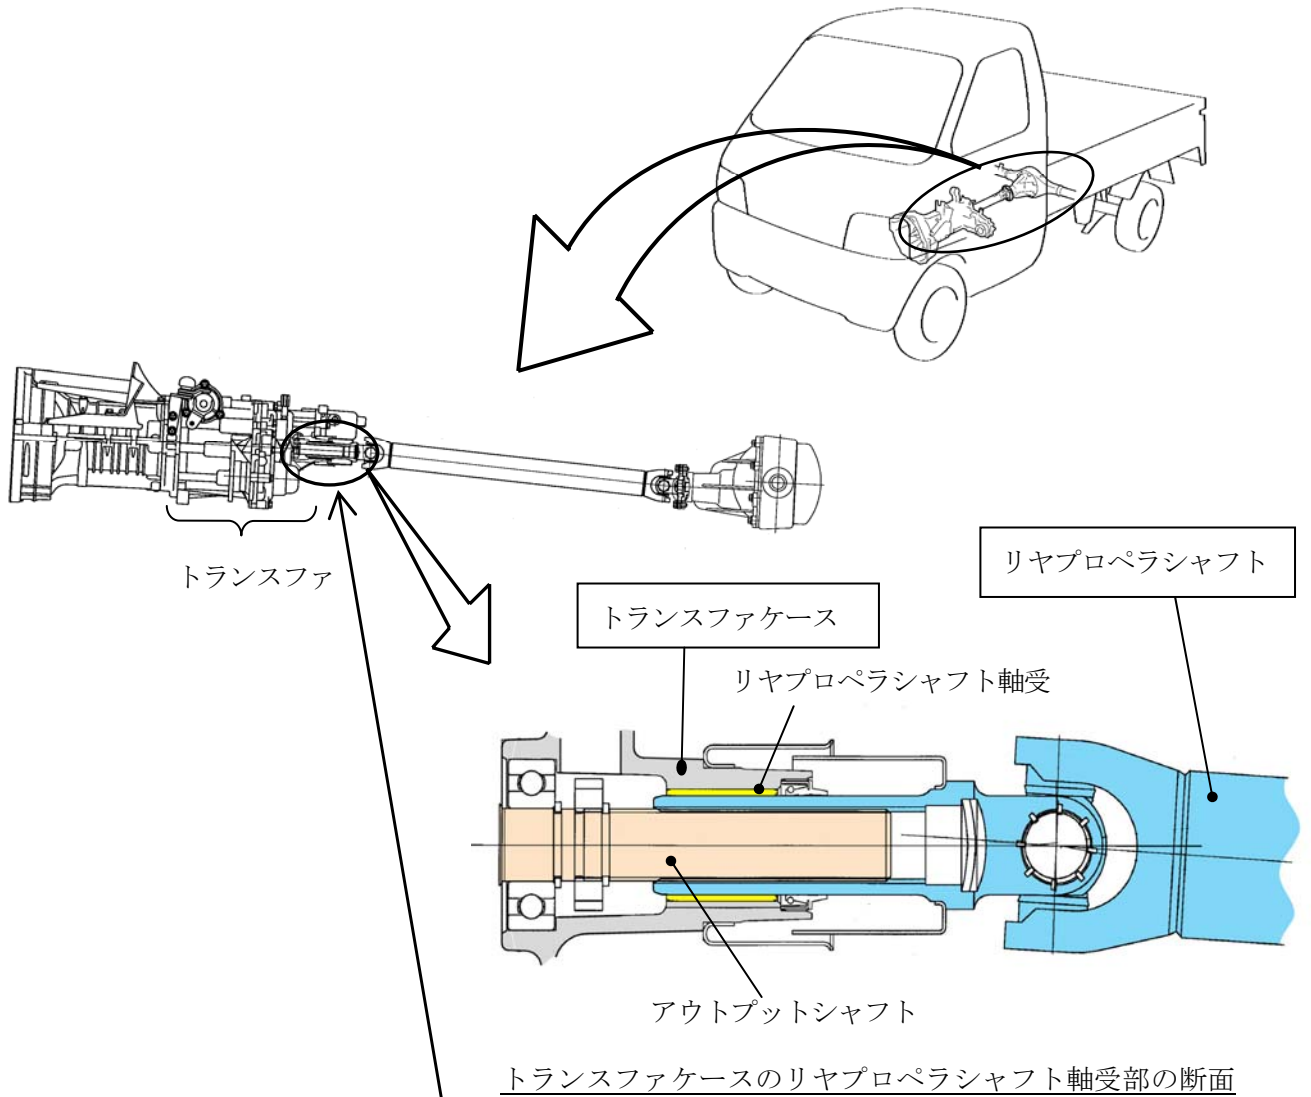
四輪駆動の貨物自動車において、リヤプロペラシャフト軸受の材質が不適切なため、長時間の高速走行を行った場合、潤滑油が高温になり、潤滑油中の硫黄成分と当該軸受の銅の化学反応が促進され、硫化銅が多量に生成されることがある。そのため、そのまま使用を続けると、当該軸受に硫化銅が堆積して、摺動抵抗が増大することにより更に高温となり、軸受がトランスファケースから抜けて異音が発生し、最悪の場合、トランスファケース及びアウトプットシャフトが破損してリヤプロペラシャフトが脱落し、走行不能となるおそれがある。

全車両、リヤプロペラシャフトを点検し、熱変色が認められないものは、潤滑油を対策品に交換し、熱変色が認められるものは、トランスファケースを対策品に交換するとともにリヤプロペラシャフトを新品に交換する。
