不具合事象①

改善箇所説明図(作動油タンク)

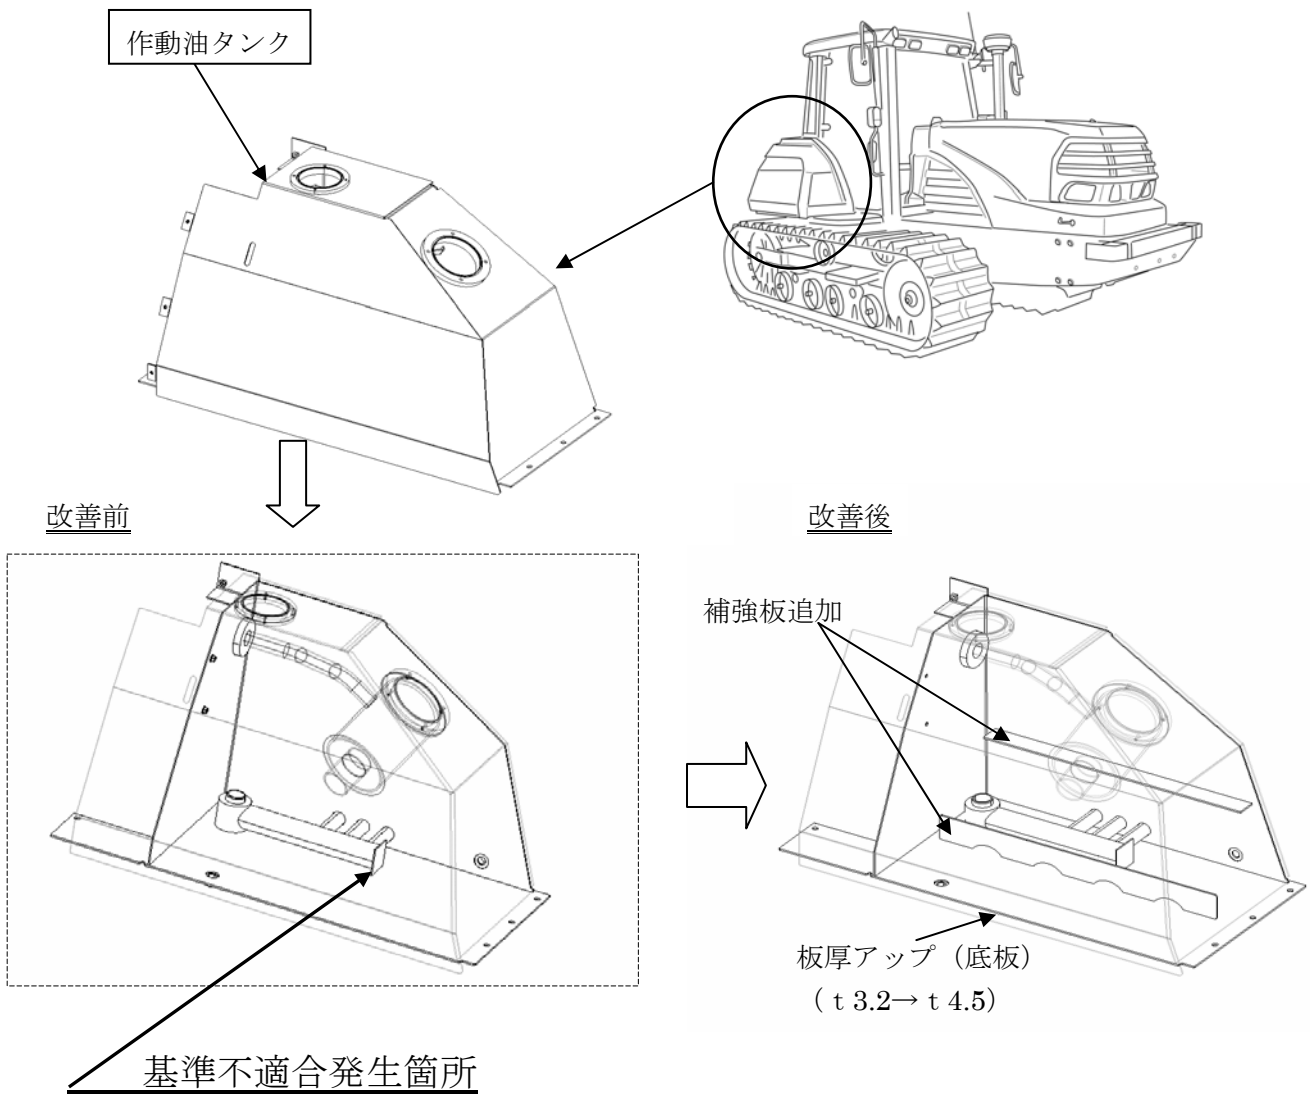
動力伝達装置において、静油圧変速機の作動油タンクの強度が不足しているため、高速走行時の車体振動による作動油の揺動によりタンク底板に亀裂が発生するものがある。そのため、そのまま使用を続けると、亀裂が進行し、最悪の場合作動油が洩れるおそれがある。

全車両、作動油タンクを対策品に交換する。

タンク取付ボルトに塗布した白色ペイントにて識別する。
