不具合事象③

改善箇所説明図(消音器)

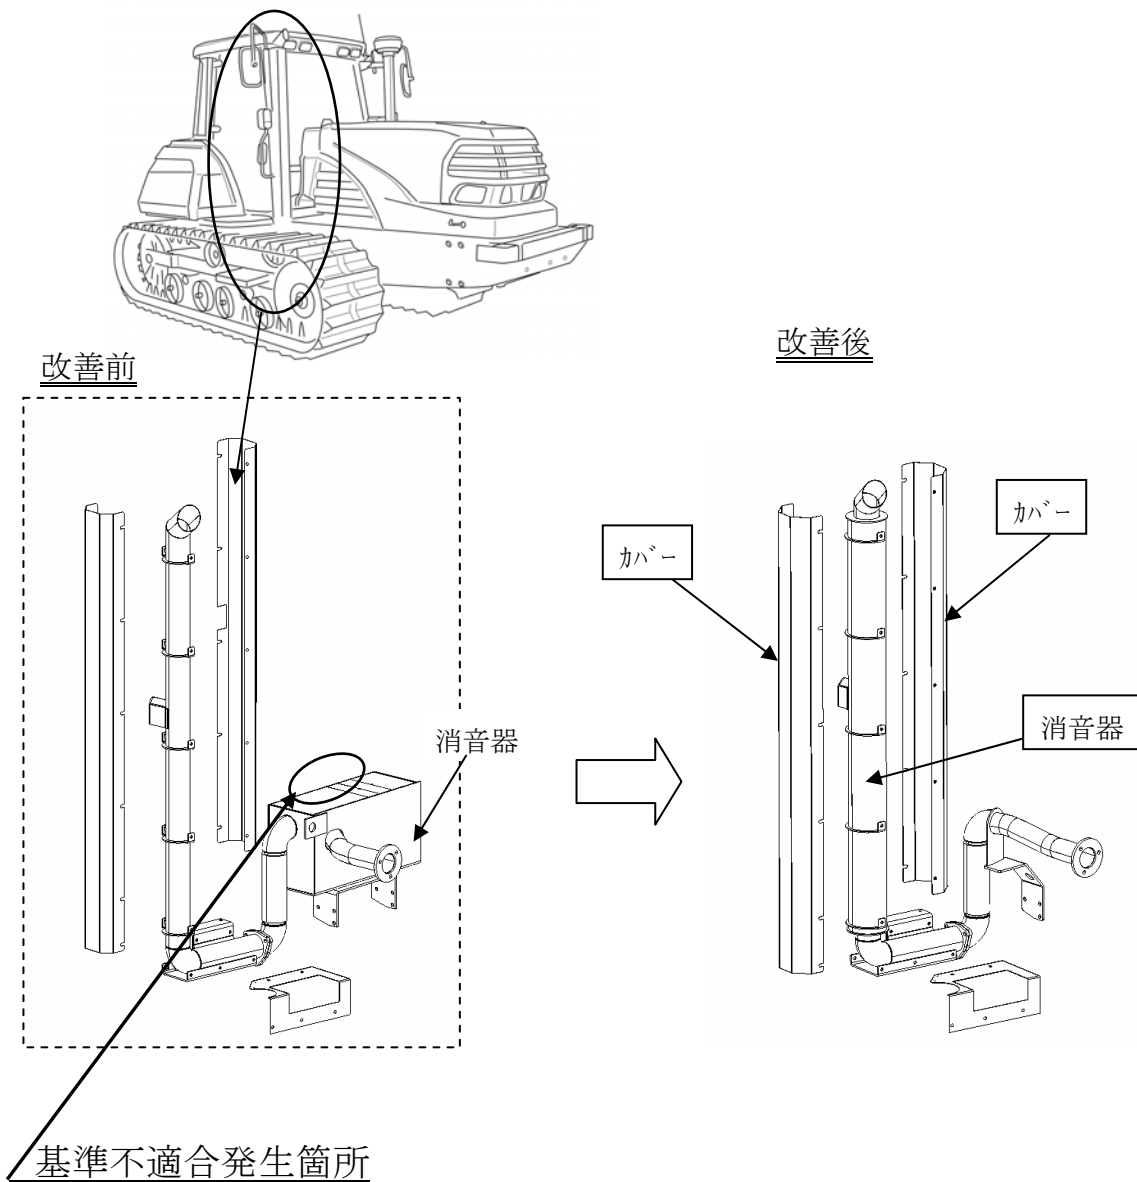
騒音防止装置において、消音器の強度が不足しているため、排気ガスの圧力により亀裂が発生するものがある。そのため、そのまま使用を続けると、亀裂が進行し、最悪の場合、騒音が増大するおそれがある。

全車両、消音器および排気管を対策品に交換する。
