# 改善箇所説明図

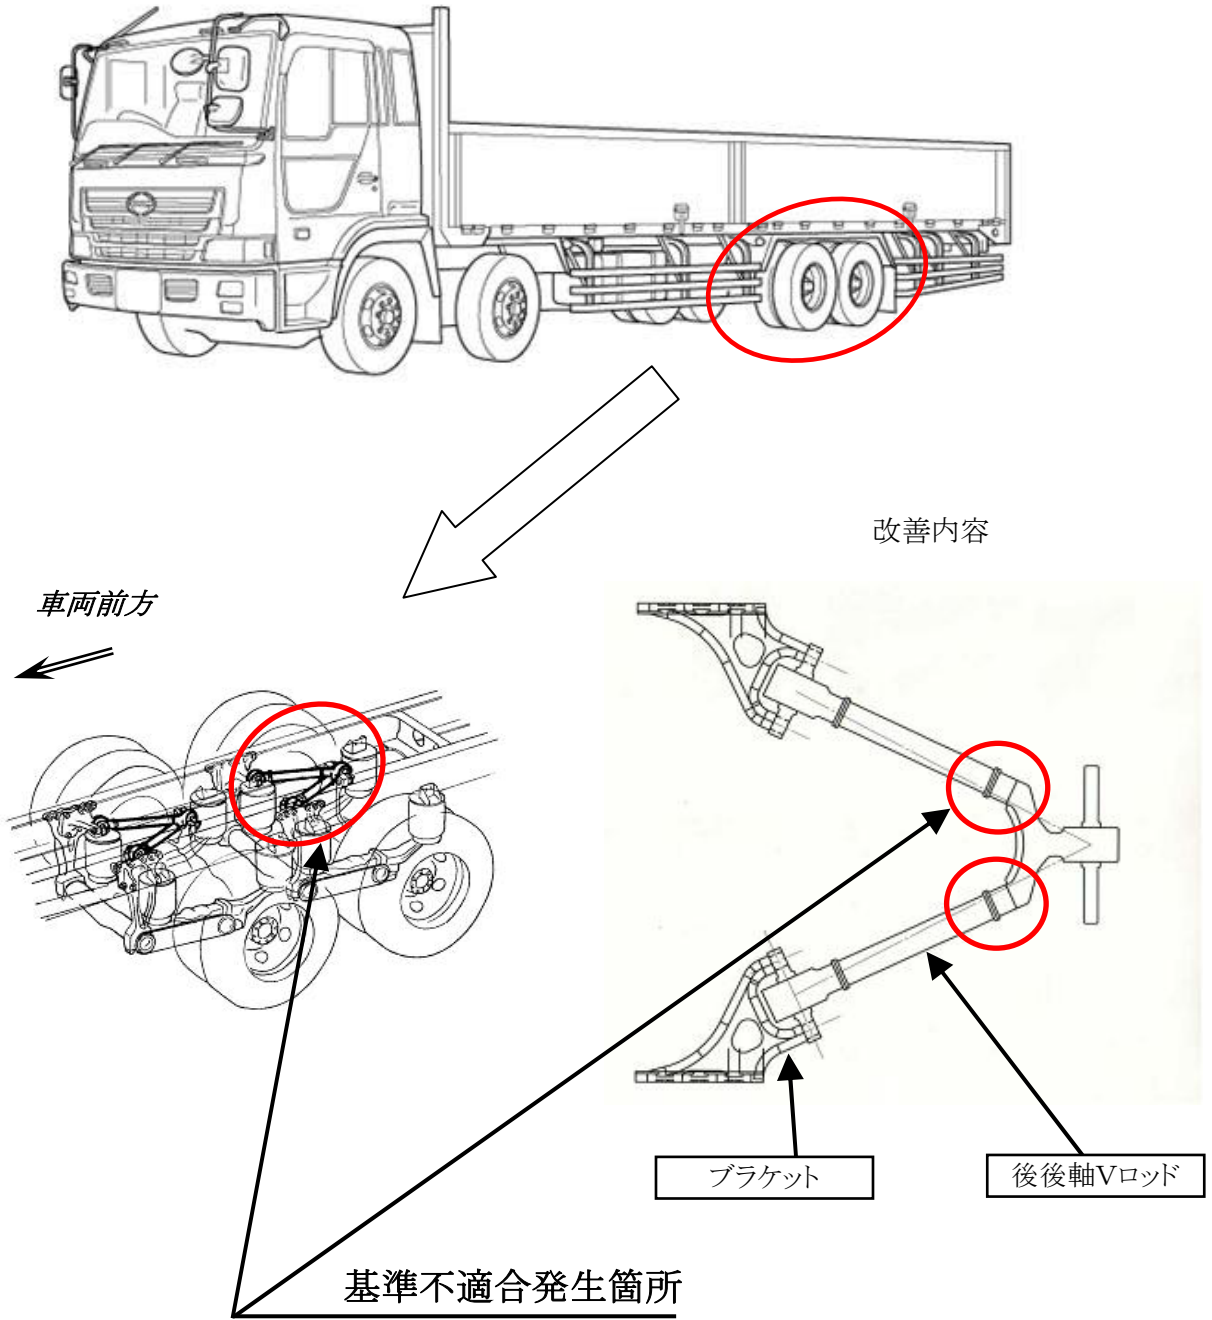
〔 4バック式空気ばね緩衝装置付車両の後後車軸を車枠に固定するVロッドの形状が不適切なため、高負荷時の車両旋回等の横荷重により、当該ロッドの溶接部に亀裂が発生するものがある。そのため、そのまま使用を続けると、溶接部が折損し、Vロッドと車軸が外れ、車軸が横方向にずれてタイヤと車台が接触し、最悪の場合、走行安定性がそこなわれるおそれがある。 〕

全車両、当該Vロッドを対策品と交換するとともに、形状を変更したブラケットに交換する。
