改善箇所説明図

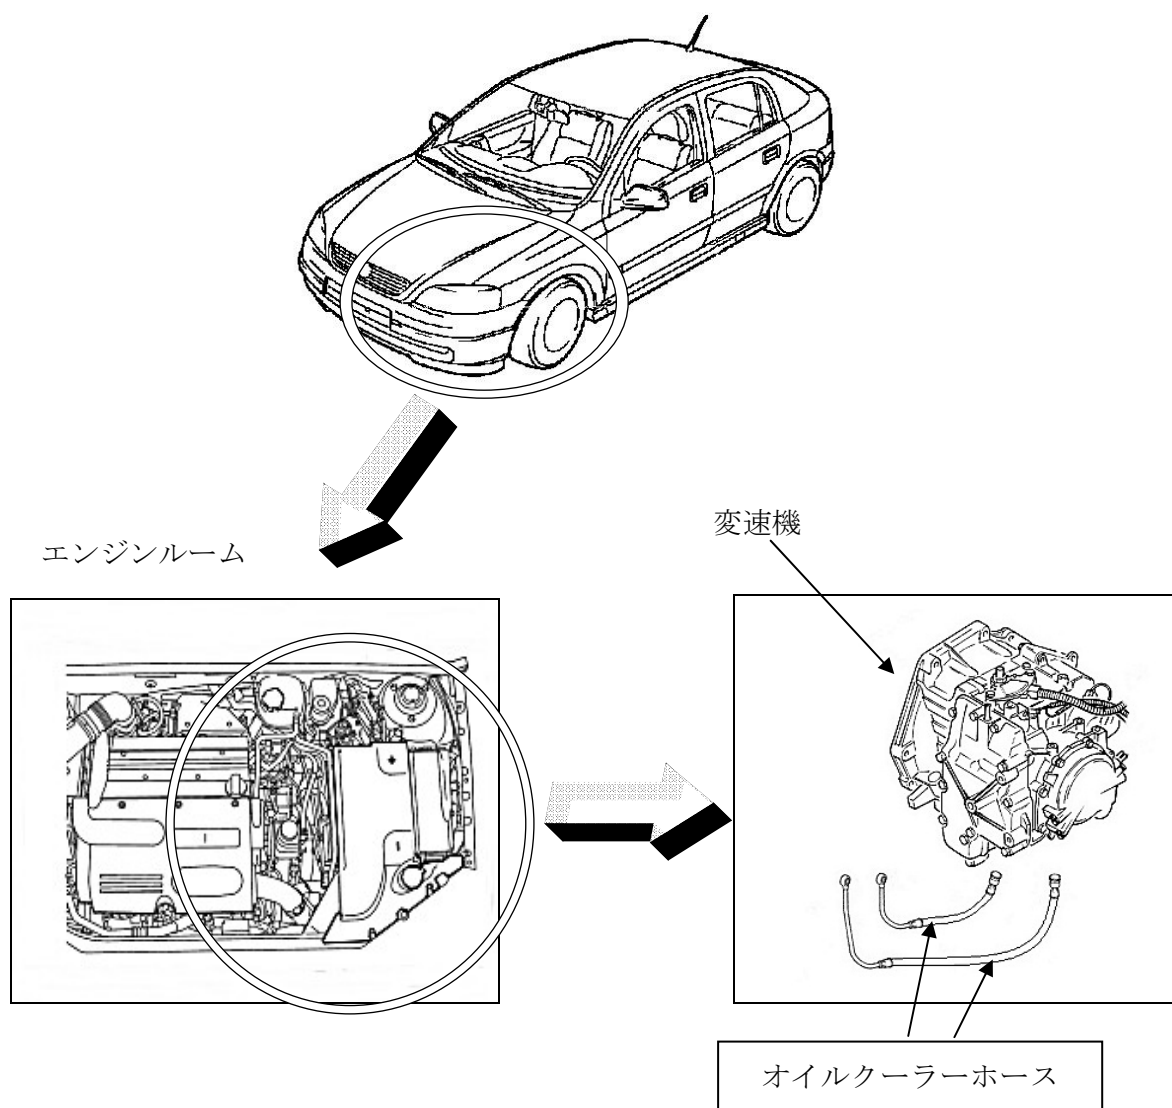
自動変速機のオイルクーラー用ゴムホースと金属パイプの接合部分の加工状態が不適切なものがある。そのため、接合部分からオイルが漏れ、変速不調となり、最悪の場合、ホースが外れ、走行不能となるおそれがある。

全車両、オイルクーラーホースを点検し、該当するものは良品と交換する。

識別方法：オイルクーラーホースのラジエーター側端部に黄色ペイントを塗布
