改善箇所説明図

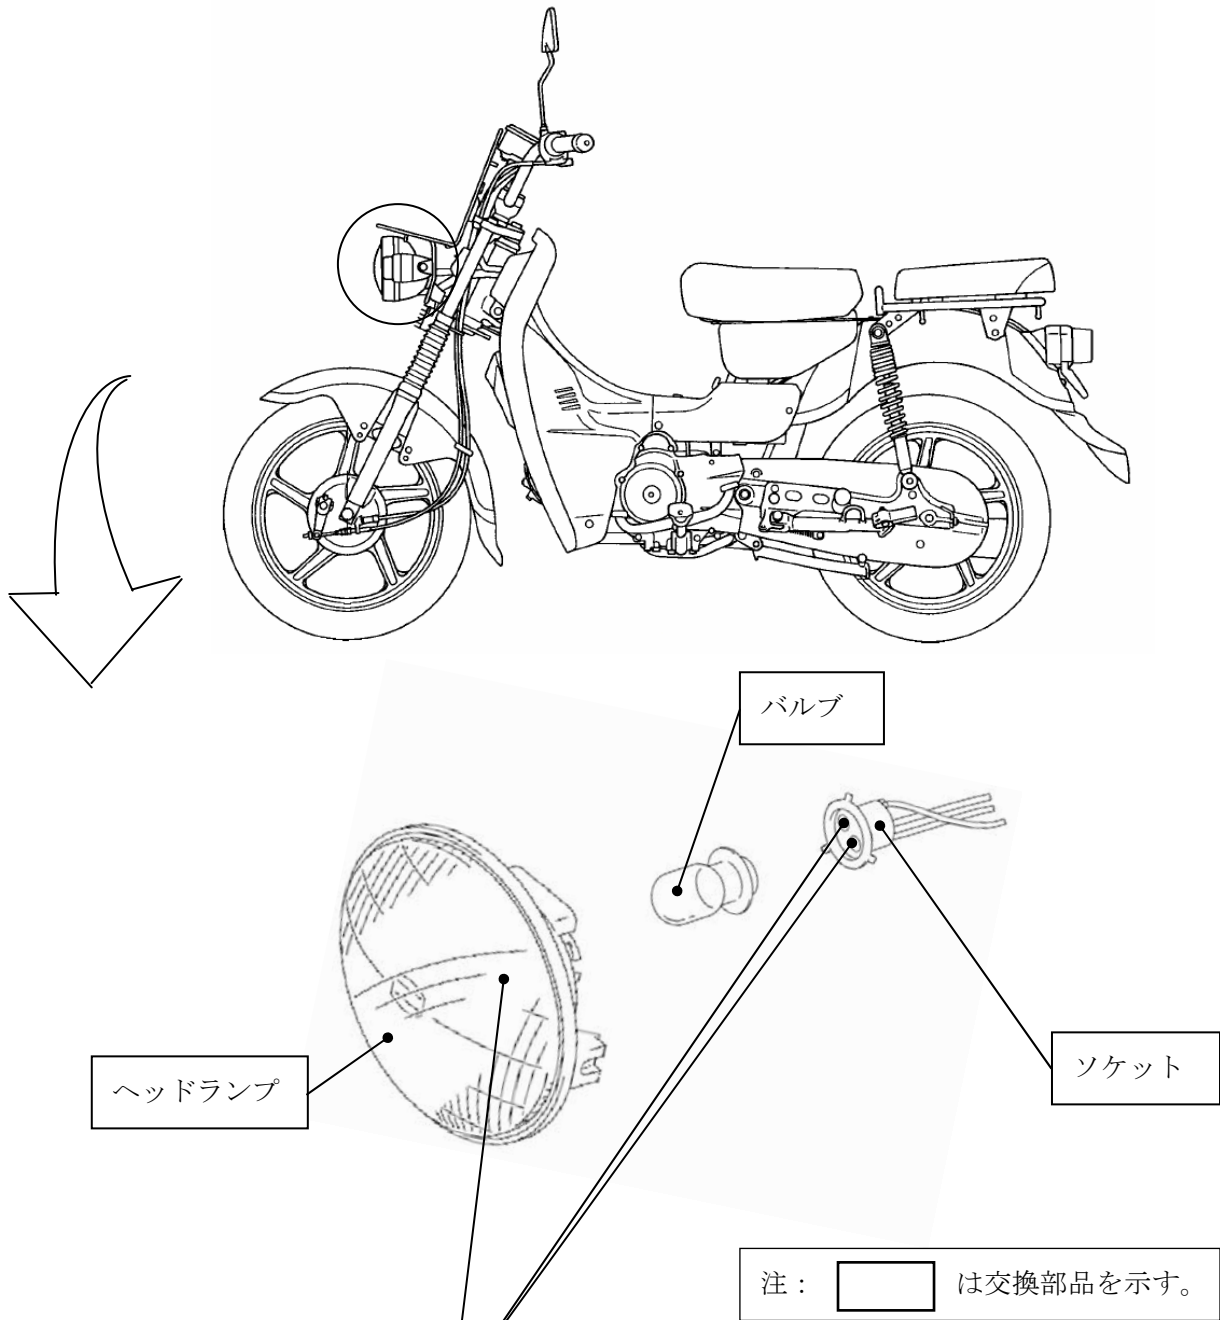
基準不適合発生箇所

前照灯の灯火器の構造が不適切なため、放熱しにくい構造となっている。そのため、点灯時及び太陽光の熱により反射器が変形してバルブに傾きが生じ、光軸が変化することがあり、最悪の場合、ソケット部の半田が溶け、リード線が抜けて前照灯が不灯となるおそれがある。

全車両、ヘッドランプ及びソケットを対策品に交換する。また、バルブを新品に交換する。

識別：青色のシールをヘッドランプハウジングに貼り付ける。
