## 改善箇所説明図

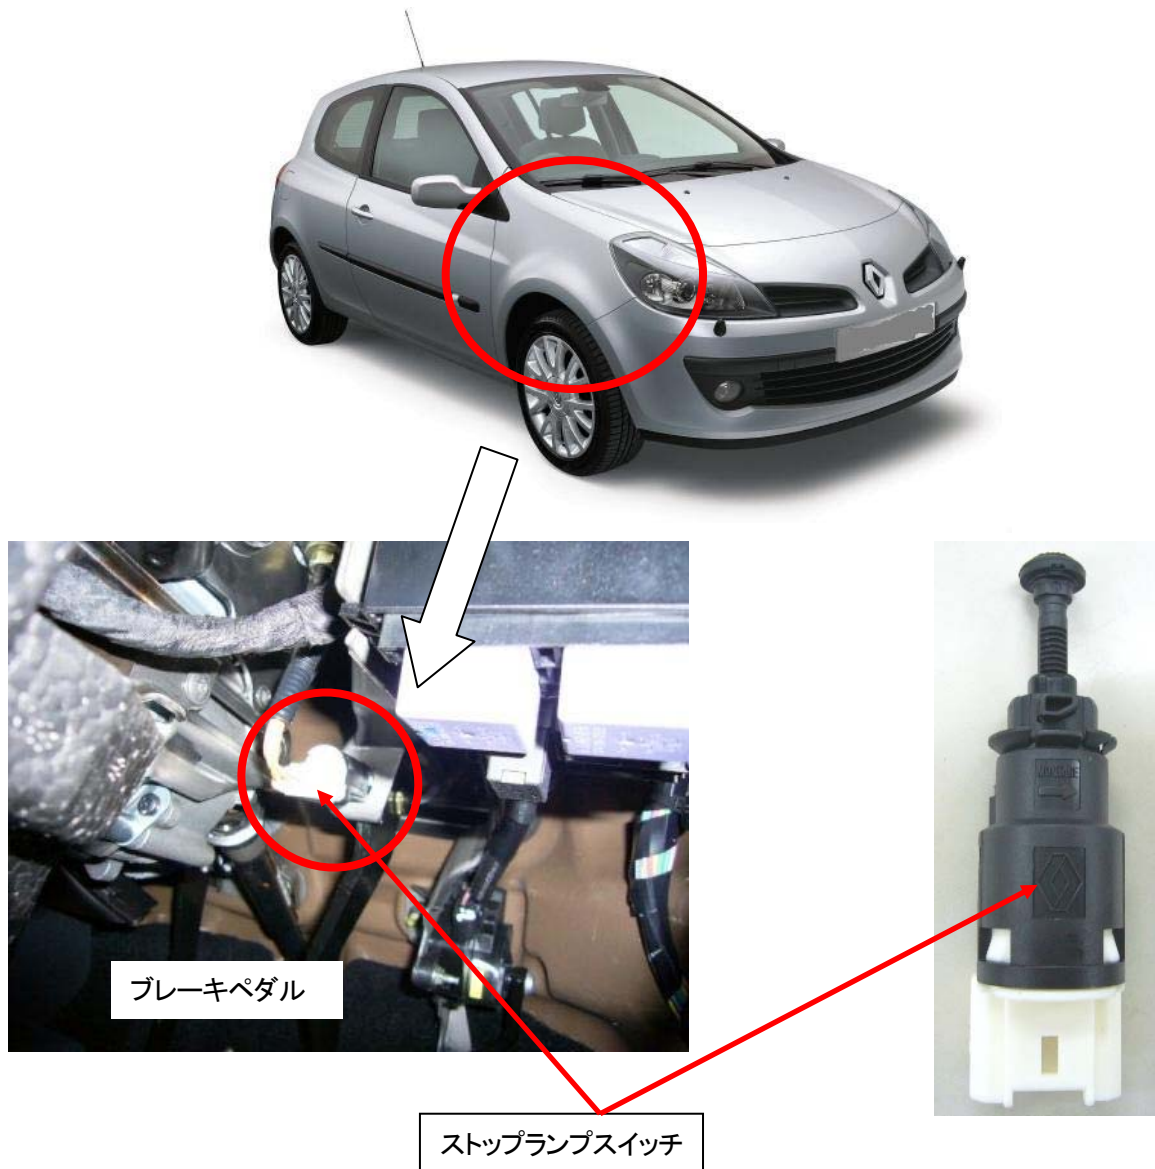
ストップランプスイッチの製造工程において、スイッチ内部の電気接点部に誤ってグリスが注入されたものがある。そのため、接点間の抵抗が増加して、電気アークを誘発し、発熱・溶損することがあり、最悪の場合、火災に至るおそれがある。

全車両、ストップランプスイッチを良品に交換する。
