# － 改善箇所説明図 －

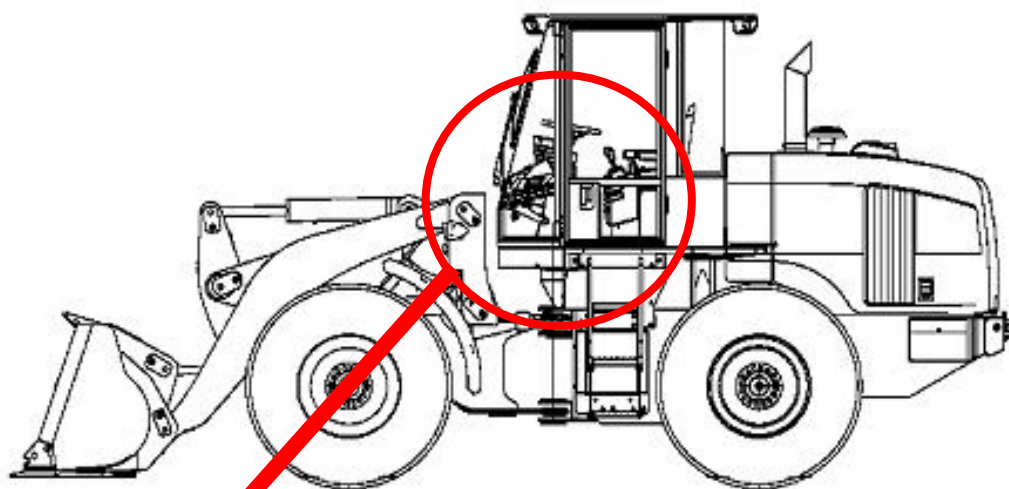
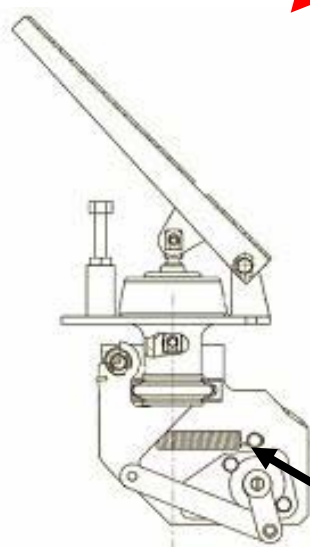
アクセルペダル・アッセンブリ

保安基準不適合箇所

アクセルペダルのリターンスプリングの強度が不足しているため、アクセルペダルの繰り返し操作によりスプリングフック部に亀裂が発生するものがある。そのため、そのまま使用を続けると、当該フック部が折損し、最悪の場合、アクセルペダルが踏込まれたまま戻らなくなり、エンジン回転が下がらなくなるおそれがある。

全車両、アクセルペダル一式を対策品と交換する。

識別：対策済み車両には、アクセルペダル取付用ボルト頭部に白ペンキを塗布する。

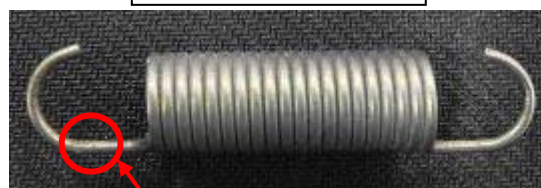
折損箇所

リターンスプリング
