## 改善箇所説明図

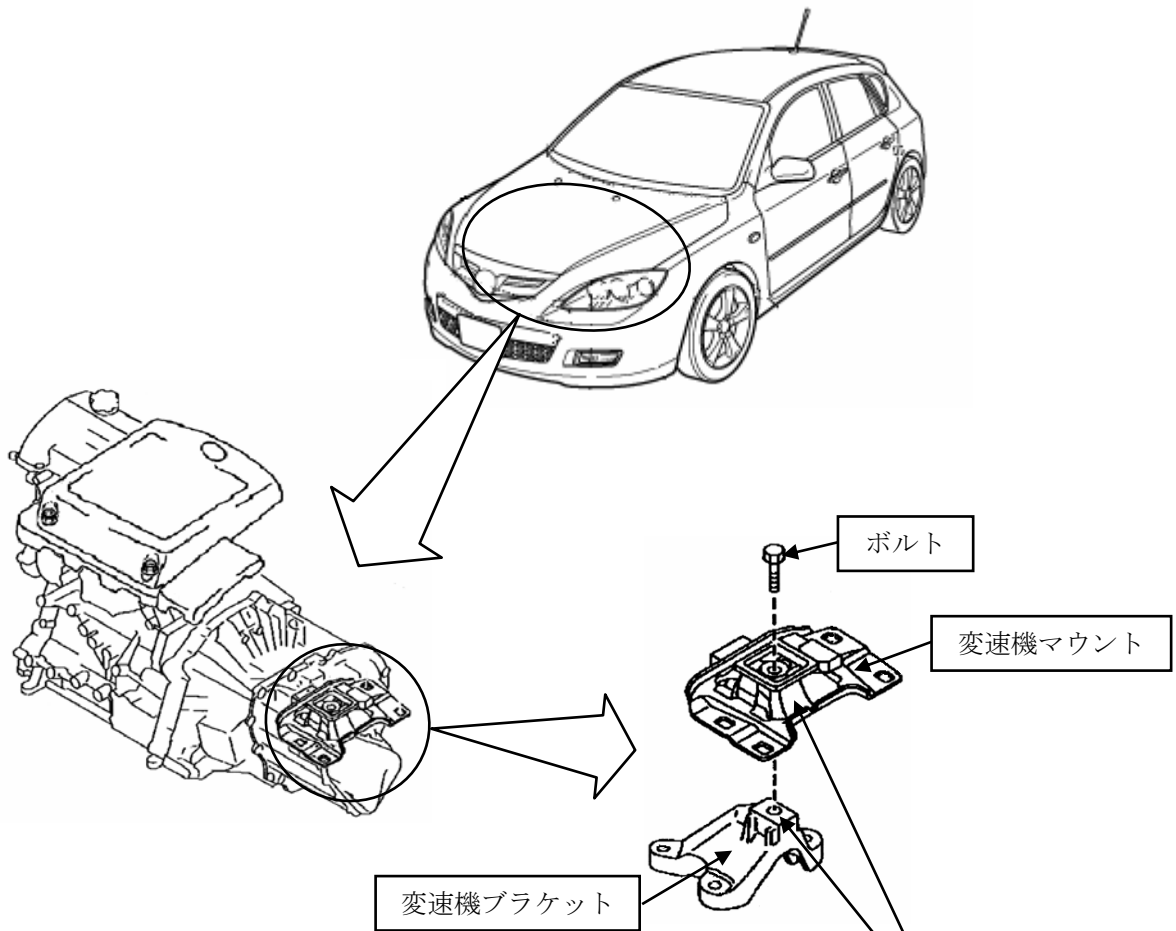
### 基準不適合発生箇所

ターボ付エンジン搭載車両において、変速機のマウントとブラケットを締結するボルトのトルクの規定値が不適切なため、急発進又は急加速走行を繰り返し行った場合、当該ボルトが緩むことがある。そのため、そのまま使用を続けると、当該ボルトの抜け又は破損によりエンジン及び変速機が傾き、最悪の場合、ドライブシャフトが抜け、走行不能に至るおそれがある。

### 改善の内容

全車両、当該ボルトを対策品と交換して適切なトルクで締付ける。なお、一定のトルク値で締まっていない場合は、変速機マウント及び変速機ブラケットを新品と交換し、適切なトルクで締付ける。また、変速機マウントの締結部付近にラバーがはみ出しているものは、当該ラバーを切り取る。

識別：左側フロント・サスペンション取付け部のストラット・プレートに黄色ペイントを塗布する。
