## 改善箇所説明図

### 基準不適合発生箇所

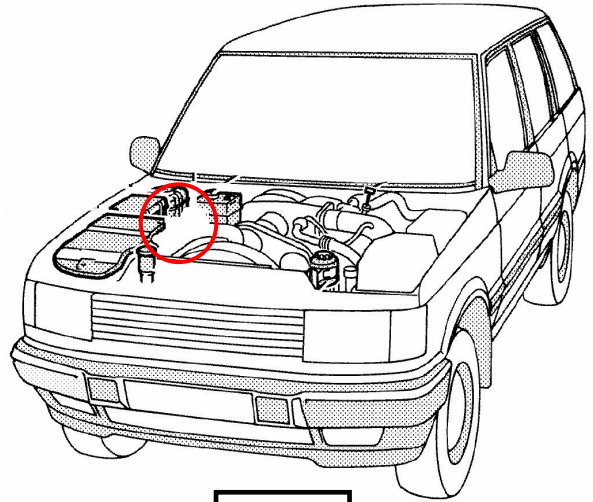
電気装置において、エンジンルーム内にある主電気配線の取り回しが不適切なため、アンチロックブレーキシステムポンプと干渉するものがある。そのため、そのままの状態で使用を続けると、車体の振動等により、配線が損傷して短絡し、最悪の場合、火災に至るおそれがある。

全車両、当該配線に結束バンドを用いて、ポンプと干渉しない位置に固定し、配線が損傷しているものは修理する。
