改善個所説明図

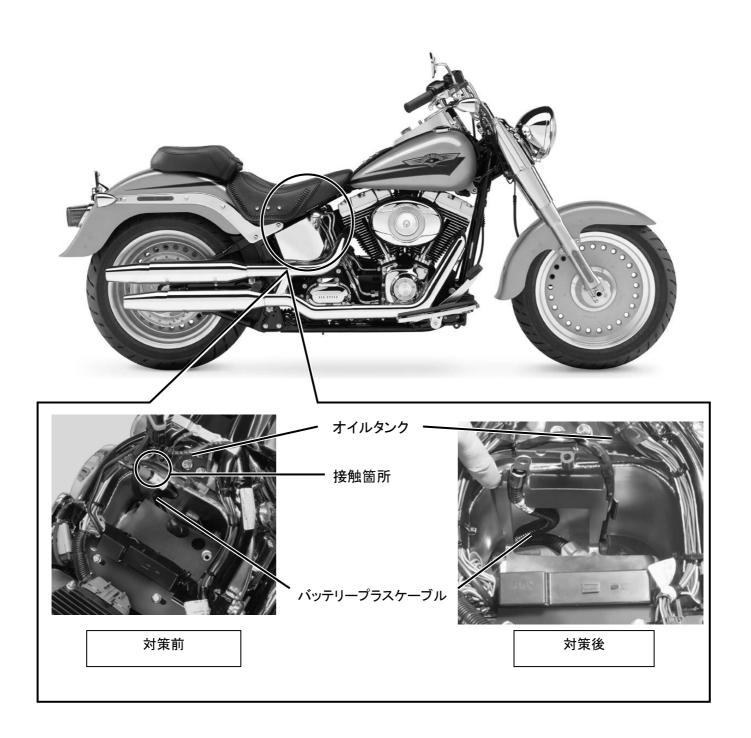
バッテリー配線の取り回しが不適切なため、当該配線とオイルタンクが干渉するものがある。そのため、そのままの状態で使用を続けると、原動機の振動等により配線が損傷し、エンジンオイル配管等と短絡して、配管が高温となり金属メッシュ部とゴム配管を溶損させ、オイルが漏れ、最悪の場合、火災に至るおそれがある。

全車両、当該配線が干渉しないようにバッテリートレーを新たに取り付ける。なお、当該配線が損傷しているものは配線を交換する。
