改善箇所説明図

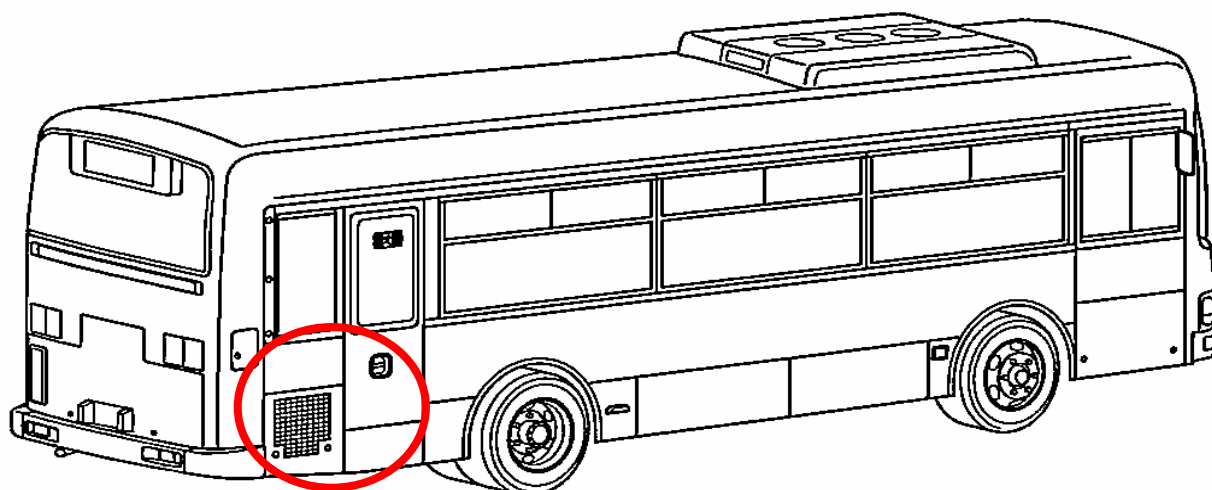
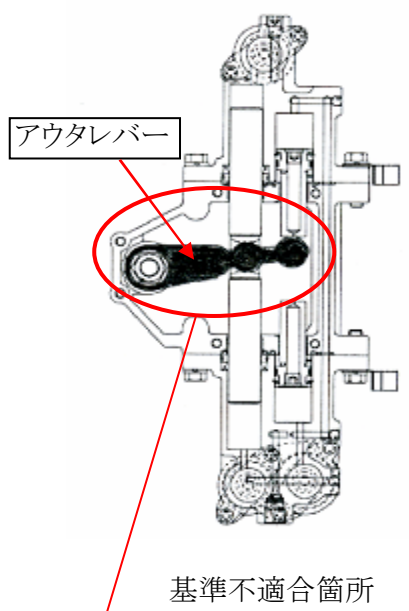
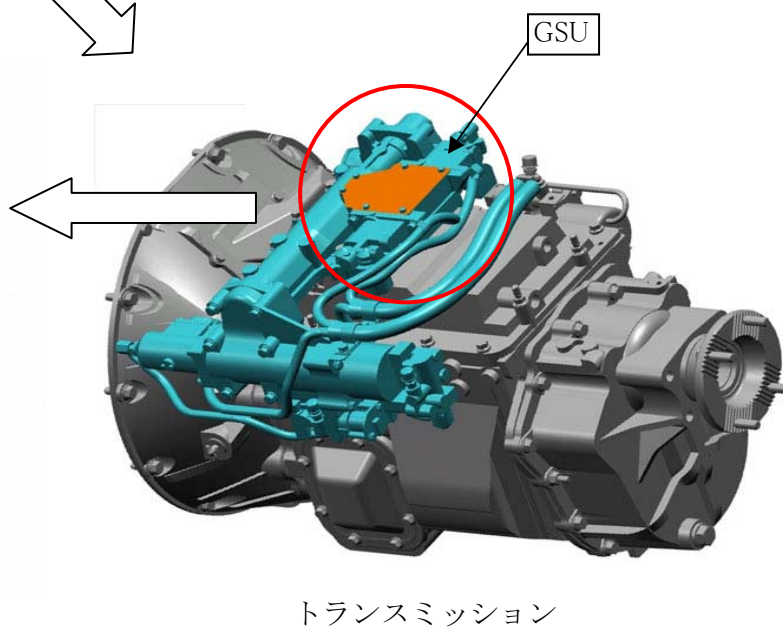
GSUを上面から見た図

変速機のギアシフトユニット（GSU）内のシフト操作を行うアウトレバーの製造工程が不適切なため、当該レバーに微細な亀裂が生じているものがある。そのため、そのまま使用を続けると、当該レバーが折損し、変速不能となり、最悪の場合、走行不能となるおそれがある。

改善の内容: 全車両、GSUの製造番号を確認し、対象のものはアウトレバーを良品と交換する。

識別：GSUシフトシリンダー部に白色ペイントを塗布する。
