改善箇所説明図

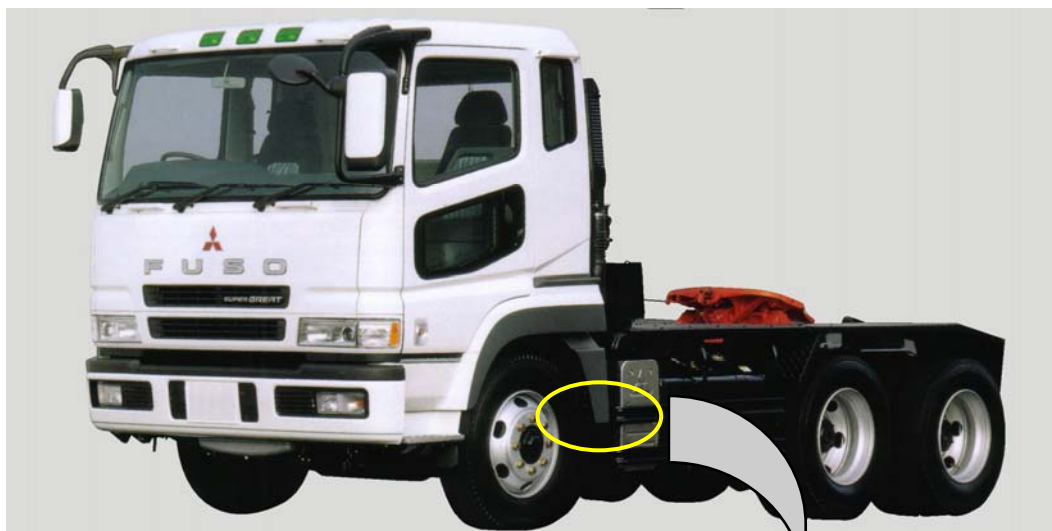
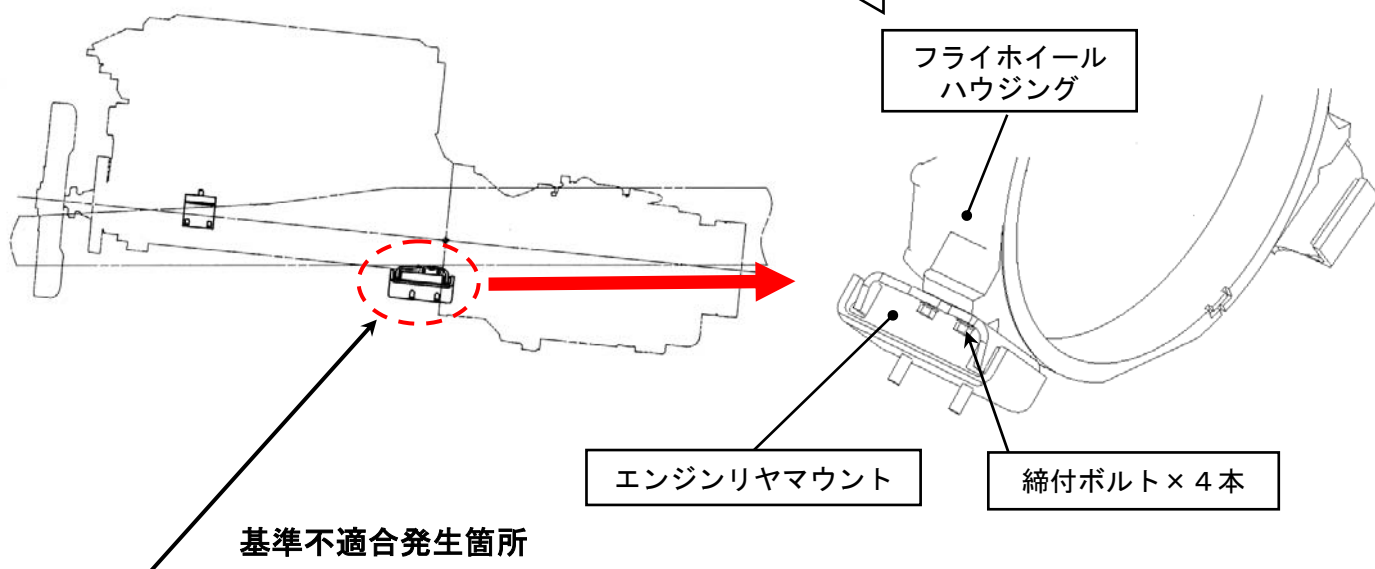
エンジンリヤマウントの座面加工が不適切なため、当該マウントの固定ボルトの軸力が不足しており、急発進・悪路走行等を繰り返した場合に、当該マウントの締付ボルトに緩みが発生するものがある。そのため、そのままの状態で使用を続けると、当該締付ボルトが脱落して、エンジン搭載位置にずれが生じ、最悪の場合、シフト操作が困難になる等、走行不能となるおそれがある。

全車両、エンジンリヤマウントの締付ボルトの締付け状態を点検し、規定トルク値内の場合には指定トルク値にて締付け、規定トルク値以下の場合には当該マウント及び締付ボルトを新品と交換する。同時にフライホイールハウジングのボルトねじ穴を点検し、損傷がある場合はフライホイールハウジングを交換する。また、片側マウントの締付ボルトの全数が脱落していた場合は、プロペラシャフトのガタ点検をする。
