改善箇所説明図

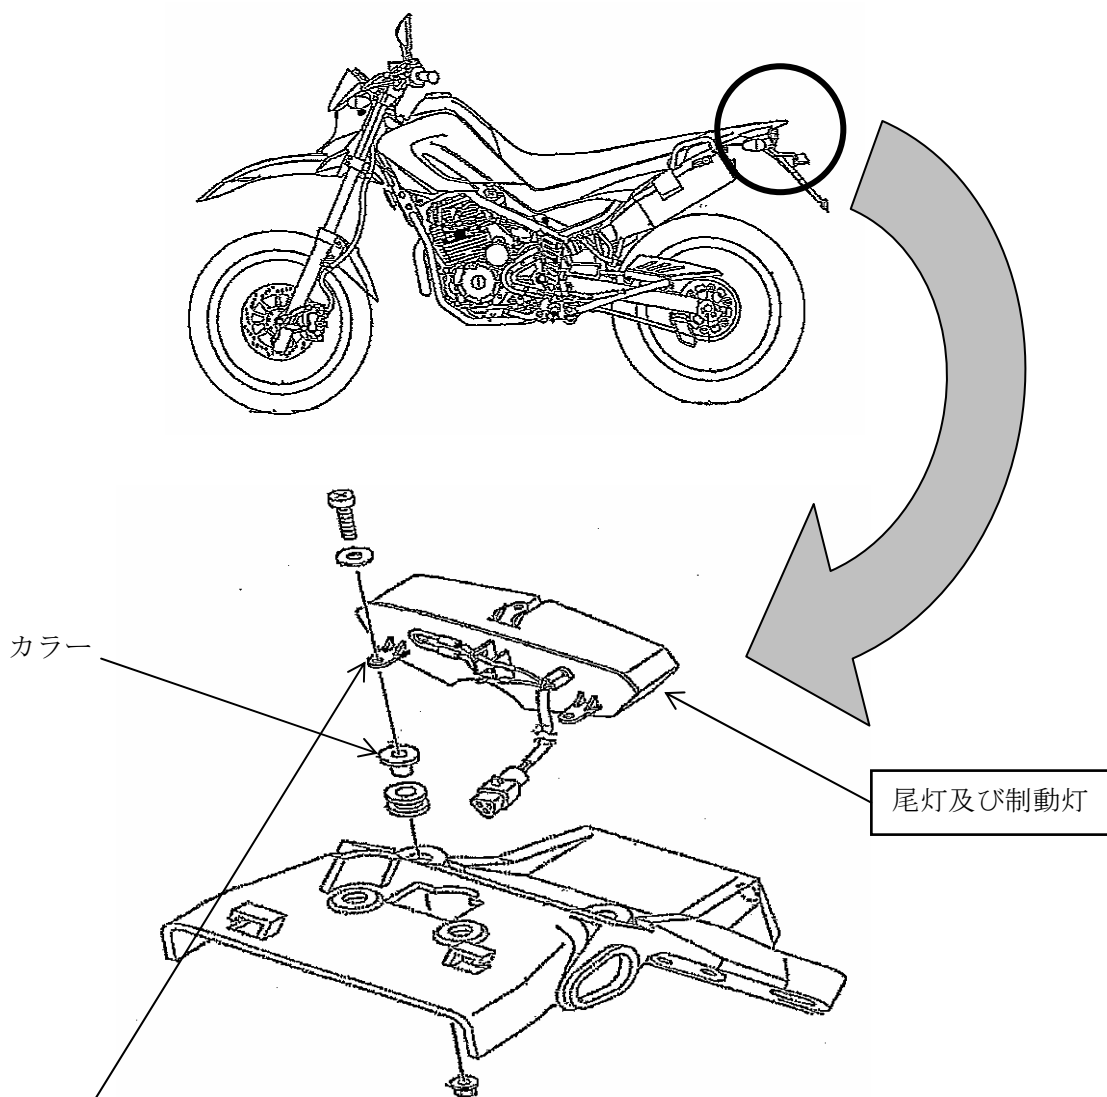
基準不適合発生箇所

尾灯及び制動灯の組付工程において、取付け部のカラーを逆に組み付けたものがある。そのため、そのまま使用を続けると、走行時の振動等により当該取付部に亀裂が生じ、最悪の場合、当該取付部が破損し、尾灯及び制動灯が脱落するおそれがある。

改善の内容： 全車両、尾灯及び制動灯を新品に交換し、カラーを正規の向きにして取付ける。
