改善箇所説明図

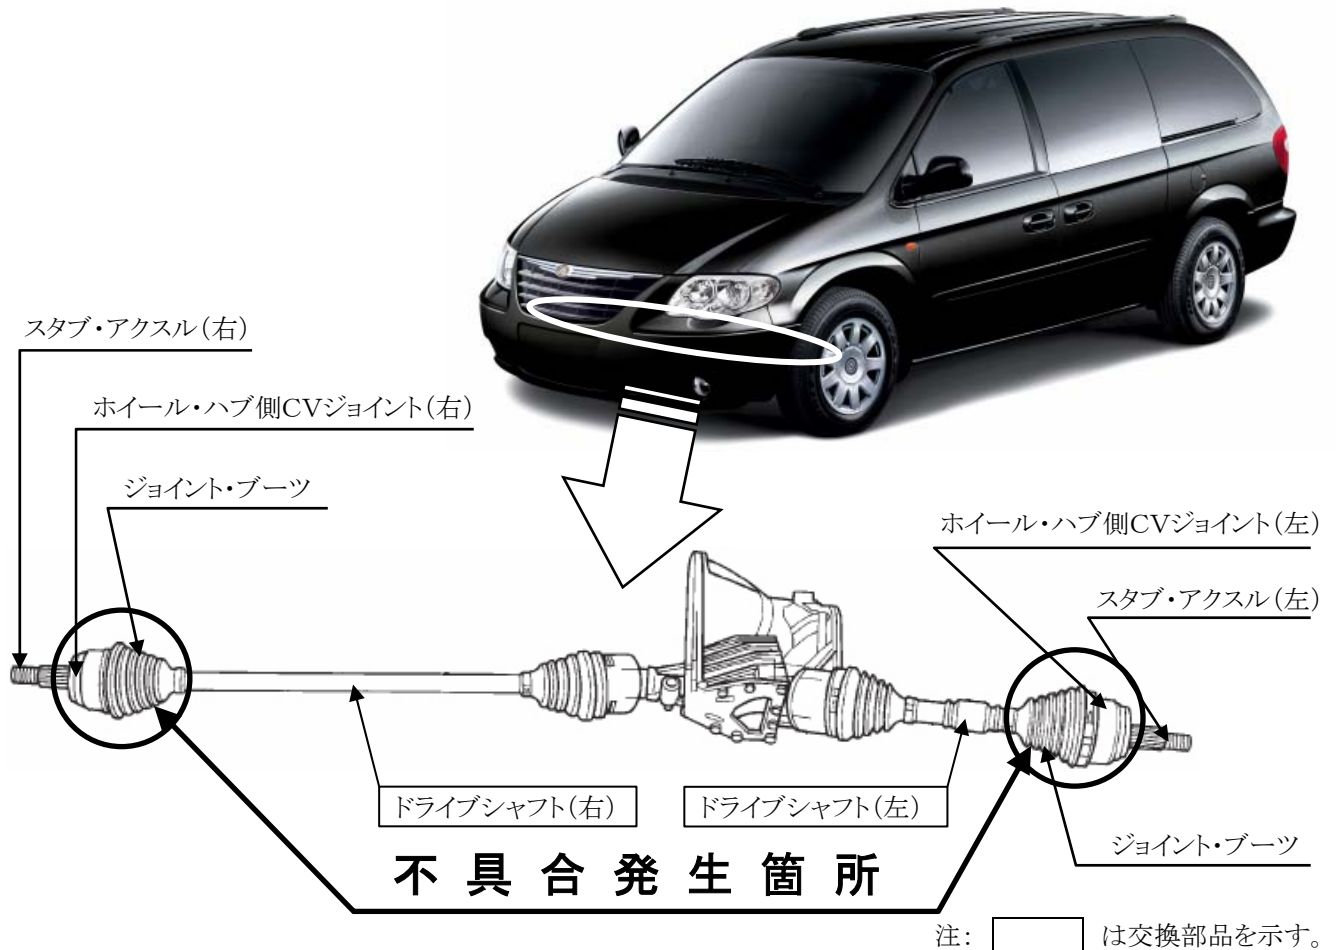
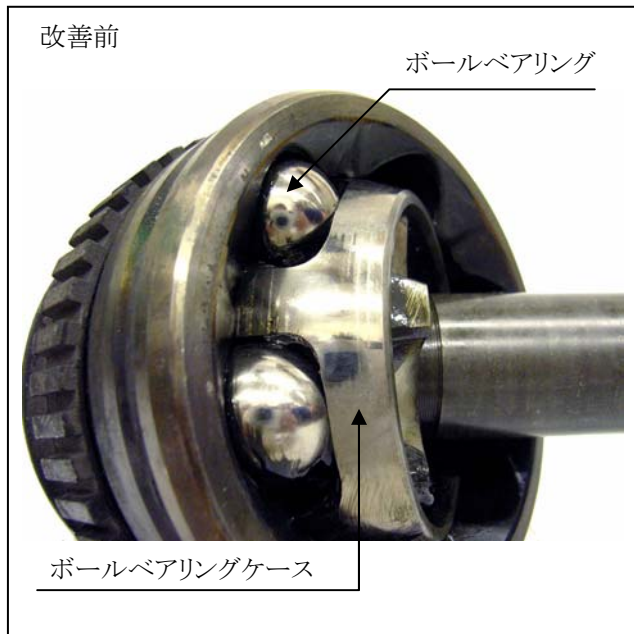
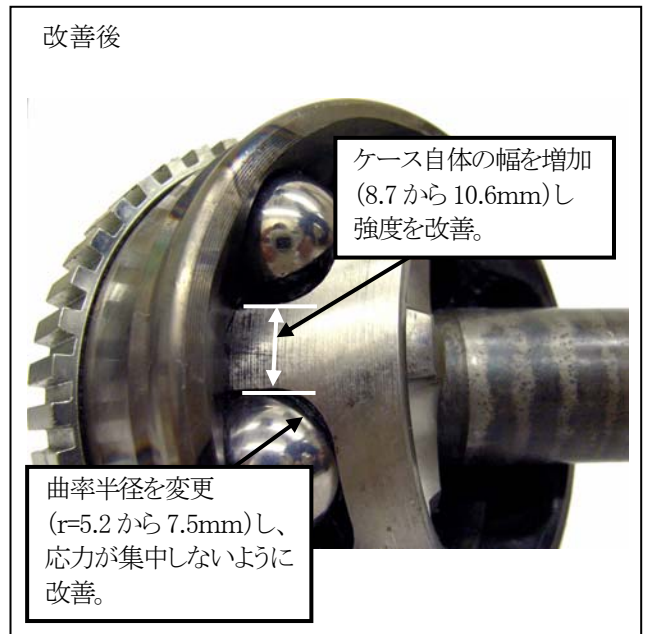
フロントドライブシャフトにおいて、ホイール側ジョイント部のボールベアリングケースの強度が不足しているものがある。そのため、ハンドルのすえ切りなどを頻繁に繰り返すと、当該ケースに亀裂が発生することがあり、そのまま使用を続けると当該ケースが破損し、最悪の場合、走行できなくなるおそれがある。

全車両、フロントドライブシャフトを対策品と交換する。

識別 : 右エンジン・マウントの前側取付ボルト部に黄色ペイントを塗布する。
